DIAGNÓSTICO TÉCNICO – DI-18094
SUBDIRECCIÓN DE ANÁLISIS DE RIESGOS Y EFECTOS DEL CAMBIO CLIMÁTICO
GRUPO ASISTENCIA TÉCNICA
RAD IDIGER 2022ER15896 EVENTO SIRE 5404433

5. ESCENARIO DE RIESGO: Actividad de la Construcción

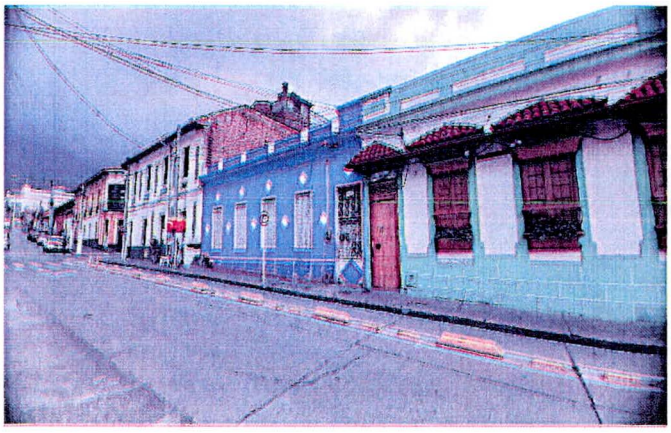
El predio de la Calle 6 B No. 8 - 25, se ubica en una ladera de pendiente baja, consolidada urbanísticamente, con vías de acceso vehicular pavimentadas en losas de concreto y adecuada dotación de servicios públicos (ver fotografía 1).

Fotografía 1. Vista del sector donde se ubica la vivienda del predio de la Calle 6 B No. 8 – 25.

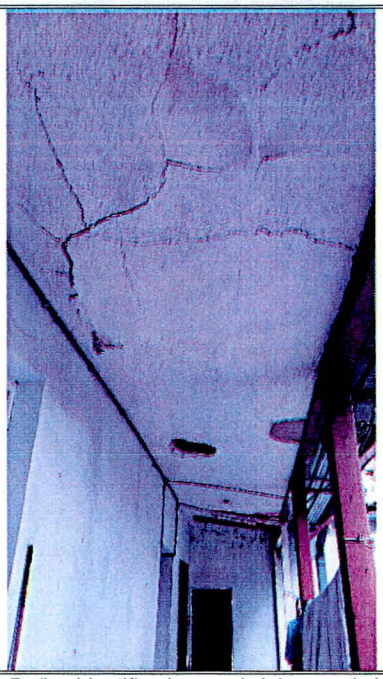
evidencian daños en el cielo raso, consistentes en fisuramiento de la capa de mortero, pandeo, humedades y múltiples desprendimientos de mortero de recubrimiento y esterilla de guadua (ver fotografías 5 a 8); de igual forma, sobre la gran mayoría de muros de cerramiento y divisorios se identificó un avanzado deterioro (ver fotografías 9 y 10). Sobre los elementos que conforman la fachada de la vivienda del predio de la Calle 6 B No. 8 – 25, no se advirtieron daños (ver fotografía 2).

Es posible que las afectaciones observadas en la vivienda del predio de la Calle 6 B No. 8 – 25, en el Sector Catastral Santa Bárbara de la Localidad Candelaria, estén relacionadas con la vetustez de la edificación y con la carencia de intervenciones de mejoramiento y mantenimiento general de la misma.

Fotografía 4. Vista del interior de la vivienda ubicada en el predio de la Calle 6 B No. 8 – 25.

Fotografía 5. Vista del interior de la vivienda ubicada en el predio de la Calle 6 B No. 8 – 25. Se observan los daños en el cielo raso.

Al responsable y/o los responsables de la vivienda ubicada en el predio de la Calle 6 B No. 8 – 25, en el Sector Catastral Santa Bárbara de la Localidad Candelaria, adelantar las gestiones pertinentes que conduzcan al desarrollo de intervenciones de mejoramiento, mantenimiento y/o reparación de los elementos que presentan daños que le devuelvan la funcionalidad y habitabilidad de la vivienda, con el apoyo de personal idóneo, adelantando los análisis técnicos del caso, siguiendo la normatividad vigente y tramitando los permisos y/o licencias de ser necesario.

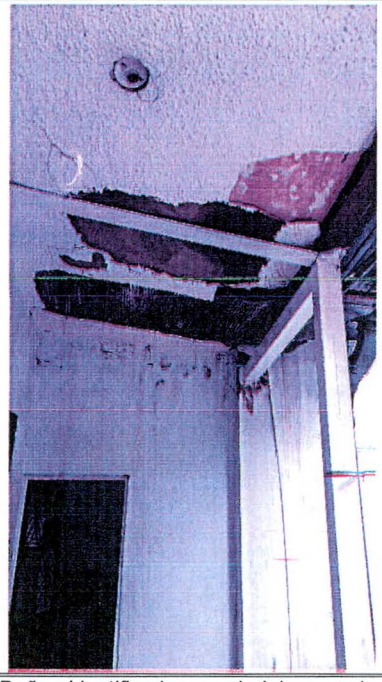
Fotografía 6. Daños identificados en el cielo raso de la vivienda del predio de la Calle 6 B No. 8 – 25.

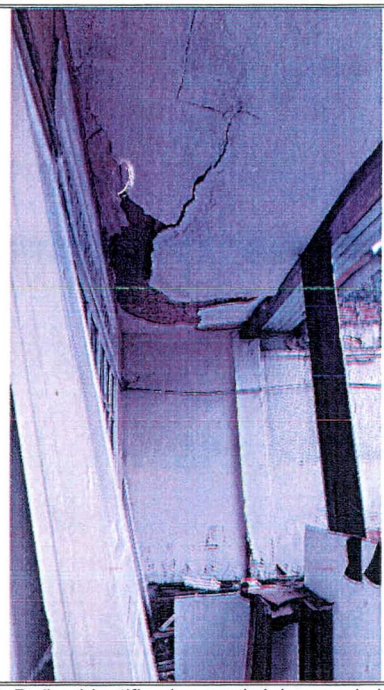
Fotografía 7. Daños identificados en el cielo raso de la vivienda del predio de la Calle 6 B No. 8 – 25.

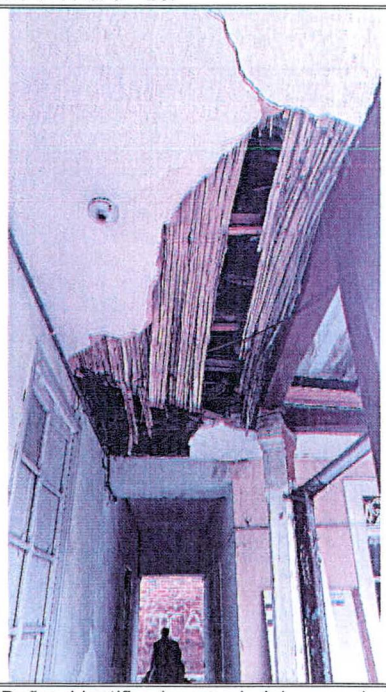
Fotografía 8. Daños identificados en el cielo raso de la vivienda del predio de la Calle 6 B No. 8 – 25.

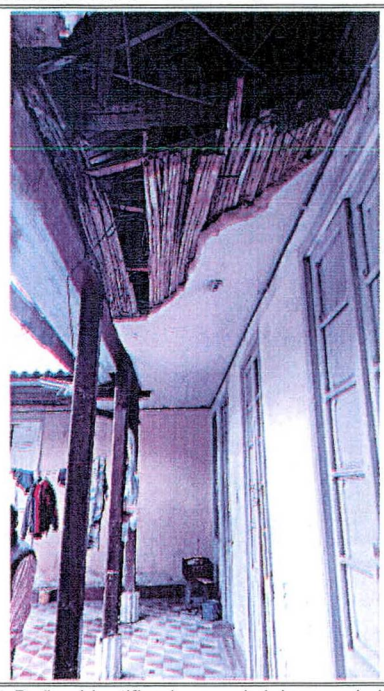
Fotografía 7. Daños identificados en el cielo raso de la vivienda del predio de la Calle 6 B No. 8 – 25.

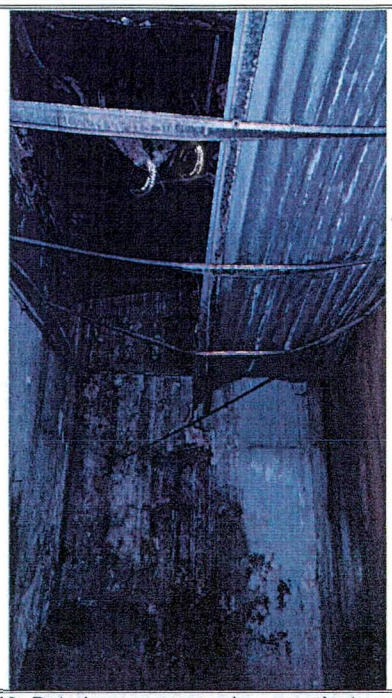
Fotografía 8. Daños identificados en el cielo raso de la vivienda del predio de la Calle 6 B No. 8 – 25.

Fotografía 9. Deterioro en muros de cerramiento y divisorios de la vivienda del predio de la Calle 6 B No. 8 – 25.

Fotografía 10. Deterioro en muros de cerramiento y divisorios de la vivienda del predio de la Calle 6 B No. 8 – 25.
