DIAGNÓSTICO TECNICO No. DI-2951

LOCALIDAD	SUBA (11)
UPZ	TIBABUYES (71)
BARRIO	SANTA RITA
DIRECCIÓN	Transversal 156A No. 134A-32
FECHA DE LA VISITA	Junio 02 de 2006
SOLICITANTE	Acueducto Bogotá D.C.
AREA	0.10 Hectáreas aproximadamente
VIGENCIA	Temporal mientras no se modifiquen significativamente las condiciones físicas del sector o se realicen obras de mitigación.

Este informe corresponde a la visita técnica para verificar el estado y condiciones del inmueble ubicado en la Transversal 156A No. 134A-32, en el barrio Santa Rita de la Localidad de Suba.

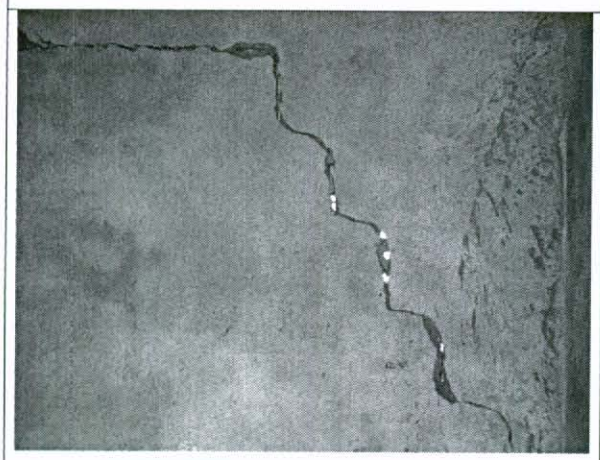
- Se evidencian movimientos del terreno dado que la losa de contrapiso que corresponde al andén peatonal, presenta dilataciones contra el paramento de la fachada de la construcción. (foto 2)
- Los muros interiores presenta un estado de fisuración severo con grietas importantes (fotos 3 y 4)
- Hay evidencia de daños en elementos estructurales de concreto (fotos 5 y 6)

Foto 2. Dilatación entre el andén y la edificación

- Para restituir la condición de habitabilidad a la edificación deben repararse de manera inmediata los daños que presentan los muros y elementos estructurales para garantizar la estabilidad de la edificación (foto 3 y 4).
- Las dilataciones que presenta el andén con respecto a la edificación (foto 2) deben se selladas de manera inmediata ya que por esta dilatación penetra el agua a la cimentación, con lo que se pueden inducir asentamientos que a largo plazo pueden comprometer la estabilidad de la edificación.

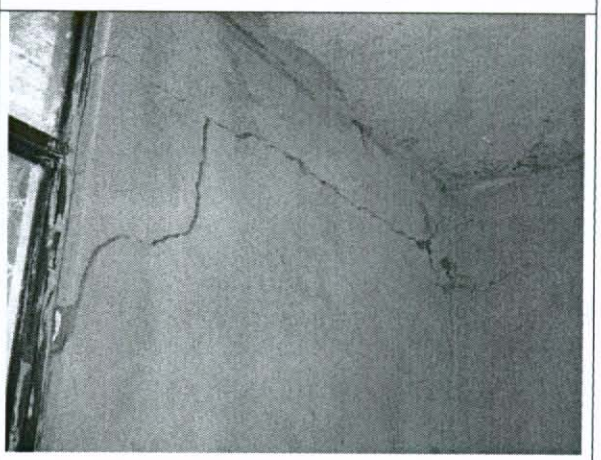
Foto 3.Estado de fisuración severo de muros.

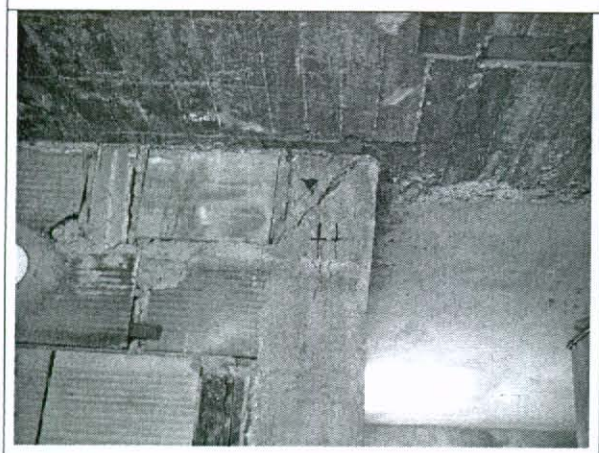
Foto 4.Estado de fisuración severo de muros.
