1.1 CONCEPTO TÉCNICO No.	**CT-7479**
1.2 ÁREA:	Análisis y Mitigación de Riesgos
1.3 COORDINACIÓN:	Estudios y Conceptos Técnicos
1.4 REFERENCIA CRUZADA RADICADO FOPAE:	2014ER9785
1.5 RESPUESTA OFICIAL No.	**RO-71348**

2.1 SOLICITANTE:	CURADURÍA URBANA No 2
2.2 PROYECTO:	"San Cristóbal Sur"
2.3 LOCALIDAD:	04. San Cristóbal
2.4 UPZ:	32. San Blas
2.5 BARRIO O SECTOR CATASTRAL:	S.C. San Cristóbal Sur
2.6 DIRECCIÓN:	Calle 15 Sur No 7C-14 Este ([1])
2.7 CHIP:	AAA0166DZFZ ([2])
2.8 MANZANA CATASTRAL:	57
2.9 PREDIO CATASTRAL:	18
2.10 ÁREA (Ha):	0.0092 ([2])
2.11 FECHA DE VISITA: **FECHA DE EMISIÓN:**	Julio 02 de 2014 Julio 02 de 2014

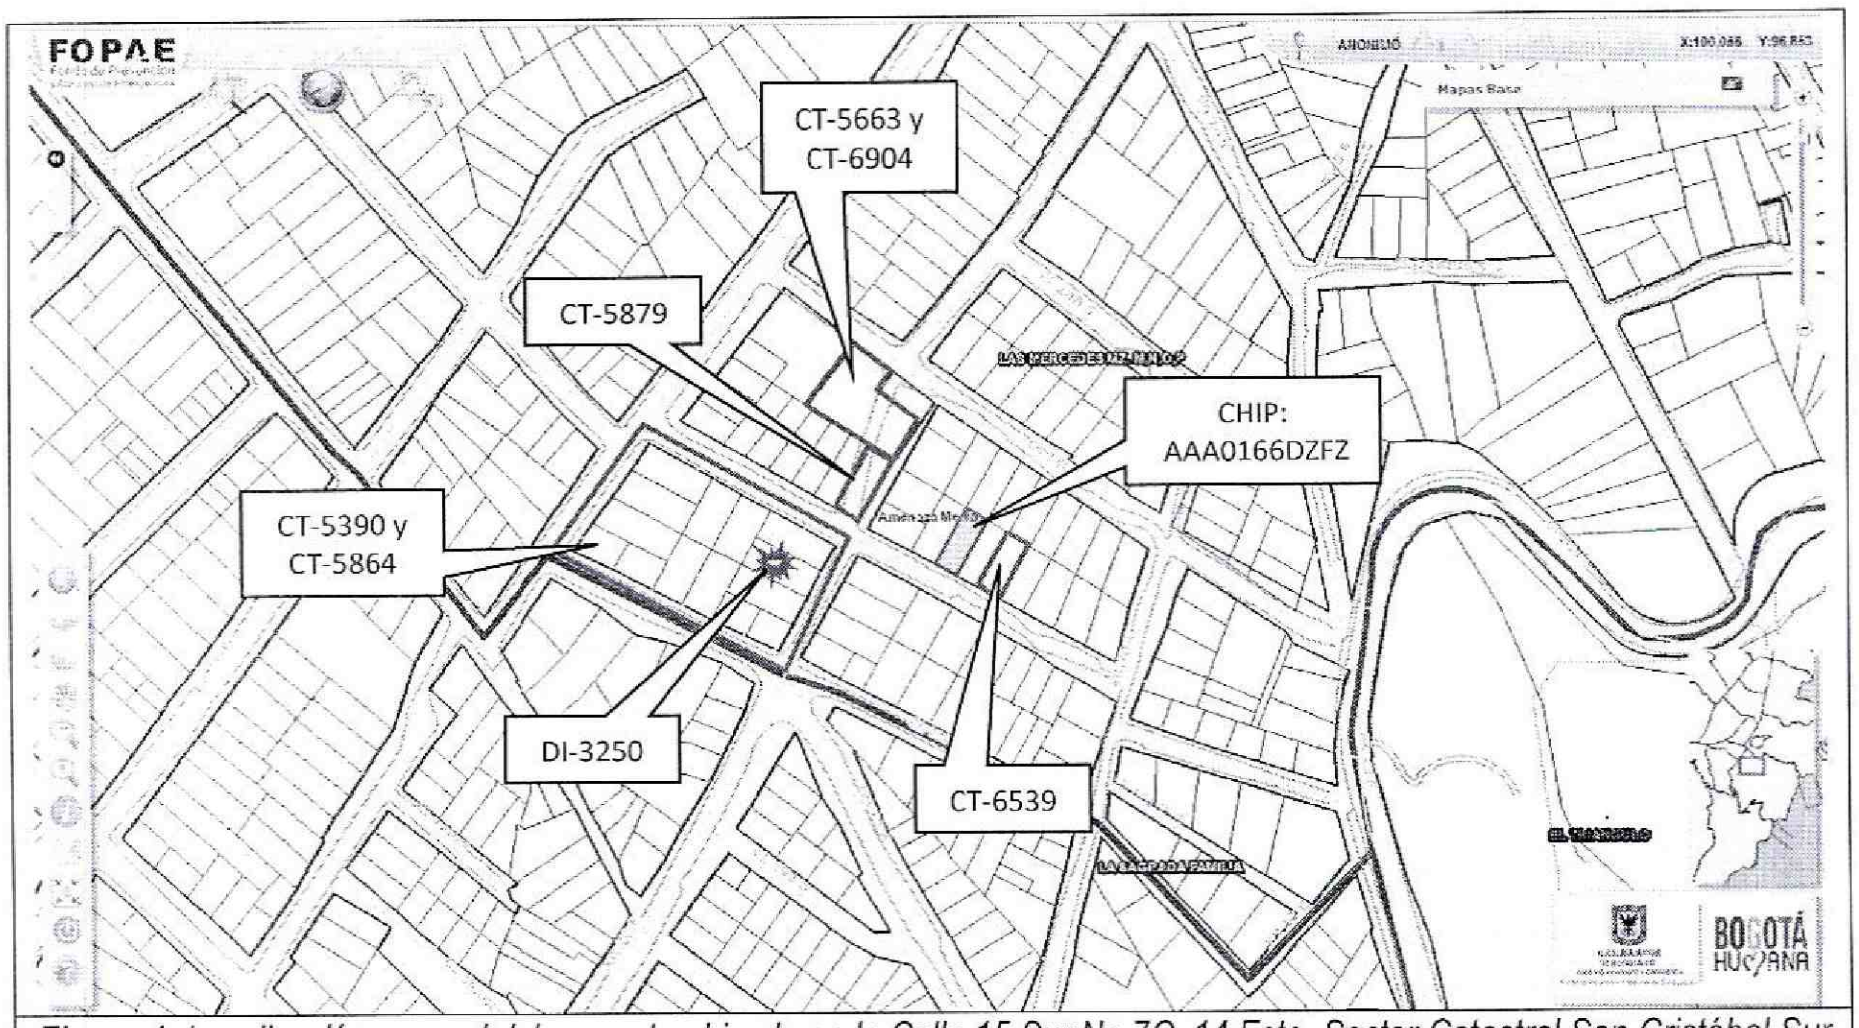
Conforme con el plano normativo de "Amenaza por Remoción en Masa" del Plan de Ordenamiento Territorial de Bogotá - POT, el sector del proyecto ubicado en la Calle 15 Sur No 7C-14 Este de la Localidad de San Cristóbal, se encuentra en una zona de AMENAZA MEDIA por procesos de remoción en masa (Figura 1).

Figura 1. *Localización general del proyecto ubicado en la Calle 15 Sur No 7C–14 Este, Sector Catastral San Cristóbal Sur de la Localidad de San Cristóbal en el Plano Normativo de Amenaza por Remoción en Masa del POT (Decreto 190 de 2004), el cual se encuentra en amenaza MEDIA.*

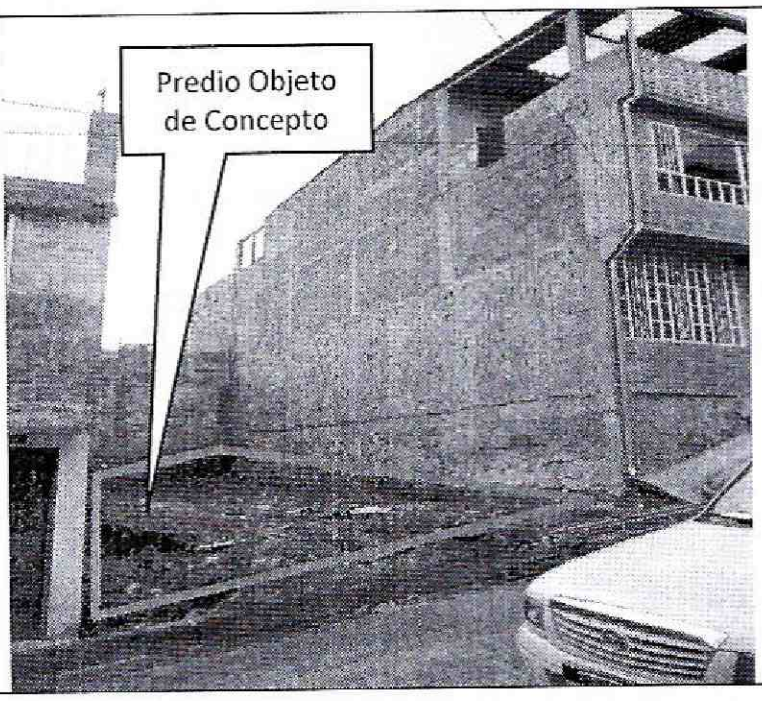
Según el estudio de Zonificación por Inestabilidad del Terreno para Diferentes Localidades en la Ciudad de Santafé de Bogotá D.C. (INGEOCIM, 1998), desde el punto de vista geológico el predio de la Calle 15 Sur No 7C-14 Este se emplaza sobre materiales clasificados como rocas de la Formación Bogotá de edad Terciaria (Tpb), caracterizados por ser arcillolitas grises y pardo rojizas con intercalaciones de areniscas de grano medio a grueso.

De acuerdo con el estudio mencionado, geomorfológicamente el predio donde se busca desarrollar el proyecto de la Calle 15 Sur No 7C-14 Este del sector catastral San Cristóbal Sur se encuentra emplazado sobre una geoforma de Terrenos Ondulados (II-B), cuya morfometría son crestas angulares o redondeadas con pendientes irregulares mayores a 14°, drenaje dendrítico y valles en V y media caña. Los procesos morfodinámicos típicos de estas unidades son deslizamientos y flujos de tierra, erosión hídrica concentrada en surcos y cárcavas, erosión laminar y chircales.
