DIAGNÓSTICO TÉCNICO DI - 9792
SUBDIRECCIÓN DE ANÁLISIS DE RIESGOS Y EFECTOS DE CAMBIO CLIMÁTICO
COORDINACIÓN DE ASISTENCIA TÉCNICA
RADICADO IDIGER 2016ER16372

DIRECCIÓN	Calle 67 A No. 9 - 62	**ÁREA DIRECTA**		700 m^2			
SECTOR CATASTRAL	Quinta Camacho	**POBLACIÓN ATENDIDA**		20			
UPZ	97 – Chico Lago	**FAMILIAS**	0	**ADULTOS**	20	**NIÑOS**	0
LOCALIDAD	02 – Chapinero	**PREDIOS EVALUADOS**		1			
CHIP	AAA0088RNCX	**OFICIO REMISORIO**		CR-25593

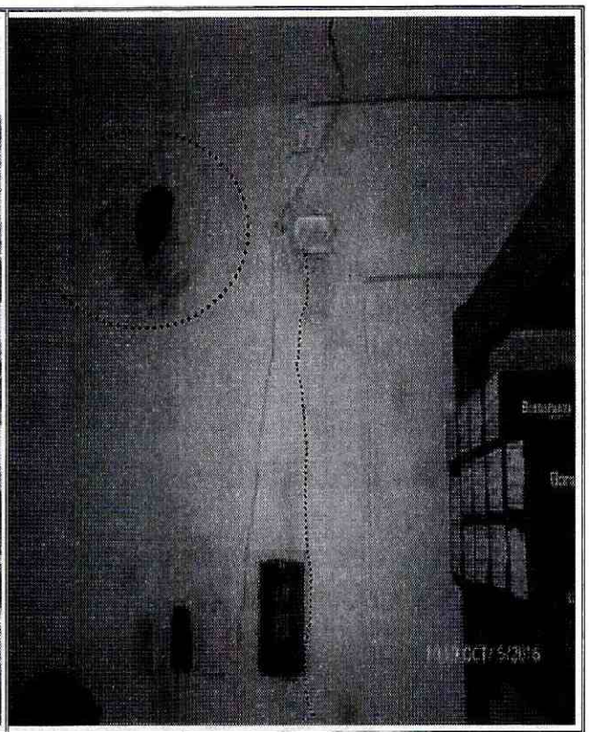
En el predio de la referencia se emplaza una edificación de cuatro (04) niveles, construida bajo un sistema estructural de pórticos en concreto y muros divisorios y perimetrales en mampostería simple. En la inspección visual realizada se identifican fisuras en los muros divisorios del primer nivel al igual que humedades. En el cuarto nivel de la edificación se identifican fisuras y grietas en el cielo raso y desprendimientos de la capa de recubrimiento externo del muro de cerramiento perimetral en la parte posterior del predio sobre el costado norte. Los daños que presenta la edificación son calificados en la siguiente tabla:

Foto No. 2. Fisuras y humedades en muros del primer nivel de la edificación

- Al responsable y/o administradores de la edificación emplazada en el predio de la Calle 67 A No. 9 - 62, Sector Catastral Quinta Camacho de la Localidad de Chapinero, continuar con las labores de mantenimiento y/o reforzamiento que se requieran, para garantizar el comportamiento adecuado de la estructura frente a cargas dinámicas y evitar afectaciones por factores normales del uso. Lo anterior debido a la vetustez del inmueble y a la falta de cumplimiento de normas de sismo resistencia vigentes.

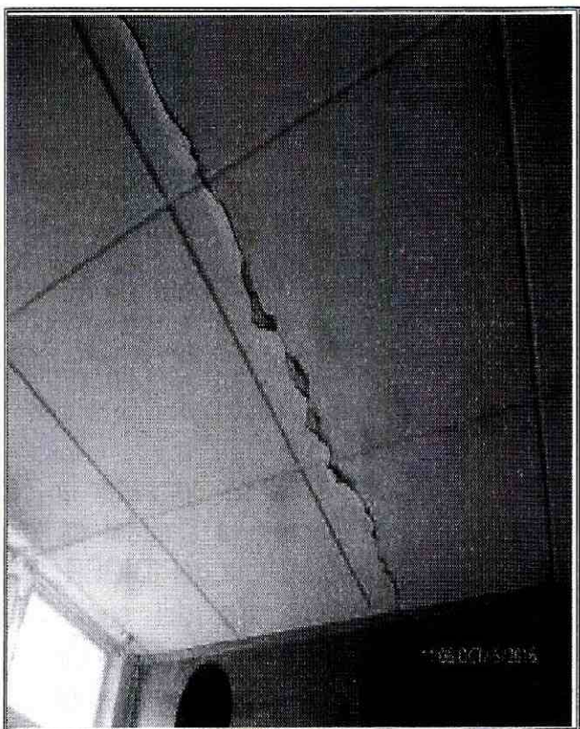
Foto No. 3. Grietas en cielo raso del cuarto nivel de la edificación

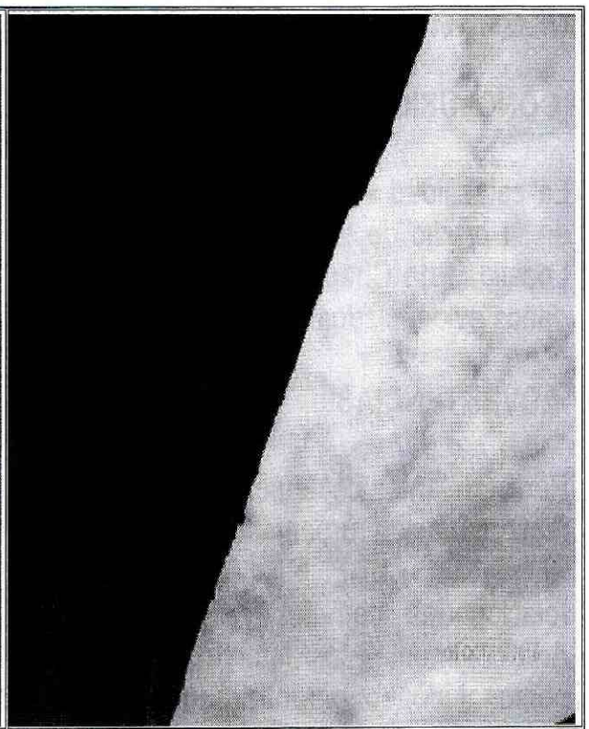
eflorescencias
Escaleras	X					El daño clasificado como ninguno (N) corresponde a fisuras casi imperceptibles sobre la superficie de concreto
Muro de fachada	X					El daño clasificado como ninguno (N) corresponde a fisuras casi imperceptibles sobre la superficie del muro.
Mortero de pega en muros	X					Se presentan desprendimientos del pañete en algunos muros del primer nivel en ambas viviendas

Foto No. 4. Desprendimiento de pañete muro de cerramiento perimetral parte posterior del predio
