| **1.1 CONCEPTO TÉCNICO No. CT:** | **6902** |

| **2.2 PROYECTO:** | Diagonal 45 Bis B Sur No. 16 G - 56 |
| **2.11 FECHA DE VISITA:** | Mayo 22 de 2013 |

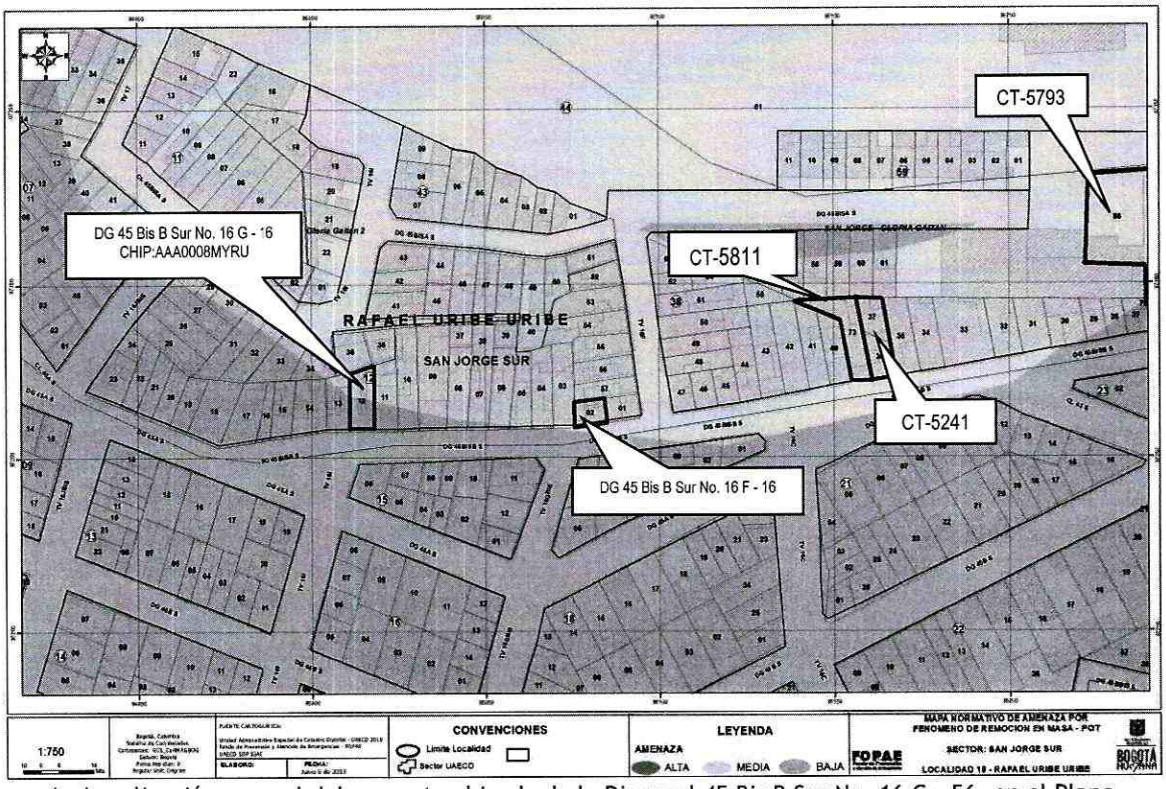
Conforme con el plano normativo de "Amenaza por Remoción en Masa" del Plan de Ordenamiento Territorial de Bogotá-POT, el sector del proyecto ubicado en la Diagonal 45 Bis B Sur No. 16 G - 56, de la Localidad de Rafael Uribe Uribe, se encuentra en una zona de *Amenaza Media y Baja* por procesos de remoción en masa (Figura 1).

**Figura 1.** Localización general del proyecto ubicado de la Diagonal 45 Bis B Sur No. 16 G - 56, en el Plano Normativo de Amenaza por Remoción en Masa del POT (Decreto 190 de 2004), el cual se encuentra en *Amenaza Media y Baja*.
