ALCALDÍA MAYOR DE BOGOTÁ D.C. Fondo Prevención y Atención Emergencias	CONCEPTO TÉCNICO DE AMENAZA RUINA	Código:	GPR-FT-06
		Versión:	01
		Código Documental:

1.1 CONCEPTO DE AMENAZA RUINA Nº CAR:	1239
1.2 ÁREA:	Investigación y Desarrollo
1.3 COORDINACIÓN:	Conceptos Técnicos
1.4 REFERENCIA CRUZADA RADICADO FOPAE:	2008ER9024
1.5 RESPUESTA OFICIAL No.	RO-31807

2.1 SOLICITANTE:	Inspección 3 D Distrital de Policía
2.2 LOCALIDAD:	(3) Santa Fe
2.3 UPZ:	(93) Las Nieves
2.4 BARRIO O SECTOR CATASTRAL:	Las Nieves
2.5 DIRECCIÓN:	Carrera 4 No. 20 – 52
2.6 CHIP:	AAA0030CKDE
2.7 FECHA DE VISITA:	Septiembre 03 de 2008
2.8 POBLACIÓN BENEFICIADA:	Una Persona – Una Familia
2.9 ÁREA (m2):	180 m² (Aproximadamente)

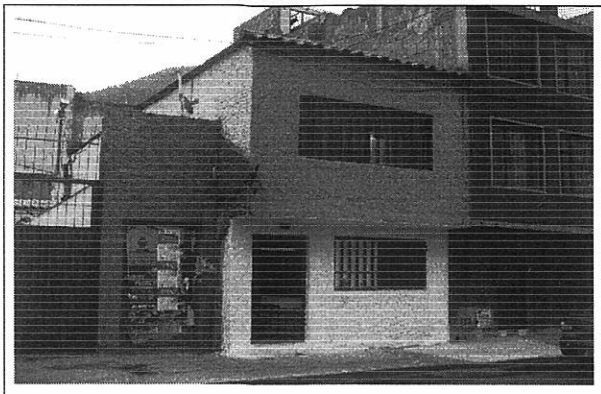
Foto 1. Vista general del inmueble

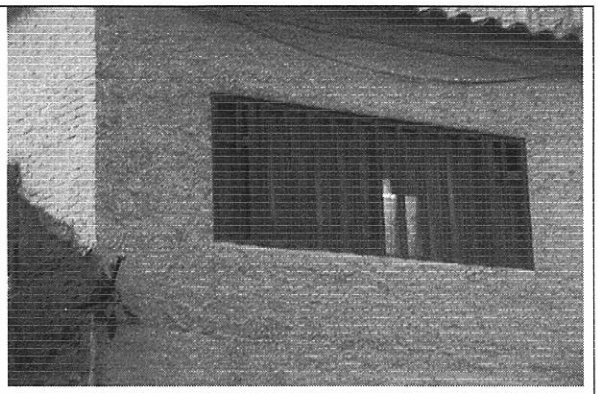
El muro de fachada está en buen estado, no hay fisuras ni agrietamientos, los acabados están en buenas condiciones, como se puede ver en las fotografía 1 y 2. En general los muros internos del primer piso no presentan deterioro, no hay daño en las unidades de mampostería ni en los acabados, como se ilustra en la fotografía 3; la placa de entrepiso está en buen estado, no se observan deflexiones ni deterioro en acabados, como se puede ver en la fotografía 4.

Foto 2. Muro de fachada en buen estado

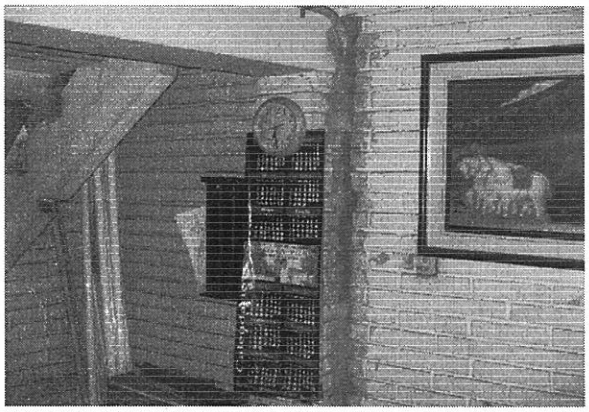
Foto 3. Muros internos del primer nivel en buenas condiciones

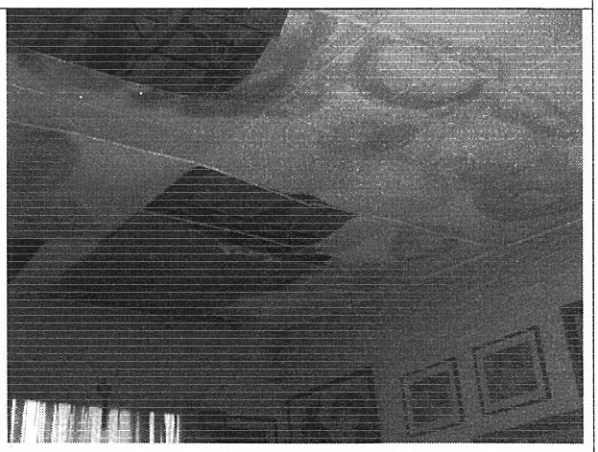
Los muros del segundo nivel están en buenas condiciones, no se aprecian daños en las unidades de mampostería ni deterioro en los acabados, el estado de los muros de este nivel se observa en la fotografía 5. En la fotografía 6 se puede ver que el cielo raso en cartón bajo la cubierta se encuentra deteriorado, hay humedad y desprendimientos en algunos sectores.

Foto 6. Humedad en cielo raso bajo cubierta

- Retirar las zonas del cielo raso de cartón bajo la cubierta que presentan posibilidad de desprendimientos
- Realizar los trabajos necesarios para evitar la entrada de aguas lluvias al interior de la edificación
- Realizar mantenimiento general al inmueble
