1.1 CONCEPTO TÉCNICO No.	**CT-7675**
1.2 ÁREA:	Análisis y Mitigación de Riesgos
1.3 COORDINACIÓN:	Estudios y Conceptos Técnicos
1.4 REFERENCIA CRUZADA RADICADO FOPAE:	2014ER14611 2014ER14779 2014ER16688
1.5 RESPUESTA OFICIAL No.	**RO-72941**

2.1 SOLICITANTE:	CURADURÍA URBANA No 2, MAURICIO PEDRAZA, DIOSELINA ANGARITA
2.2 PROYECTO:	CASA LA GLORIA ORIENTAL
2.3 LOCALIDAD:	4. San Cristóbal.
2.4 UPZ:	50. La Gloria
2.5 BARRIO O SECTOR CATASTRAL:	Barrio La Gloria
2.6 DIRECCIÓN:	DG 43 A SUR 5 -12 ESTE (1)
2.7 CHIP:	AAA0004OEDM (2)
2.8 MANZANA CATASTRAL:	60
2.9 PREDIO CATASTRAL:	10
2.10 ÁREA (Ha):	0.01271 (2)
2.11 FECHA DE VISITA: **FECHA DE EMISIÓN:**	Agosto 20 de 2014 Septiembre 08 de 2014

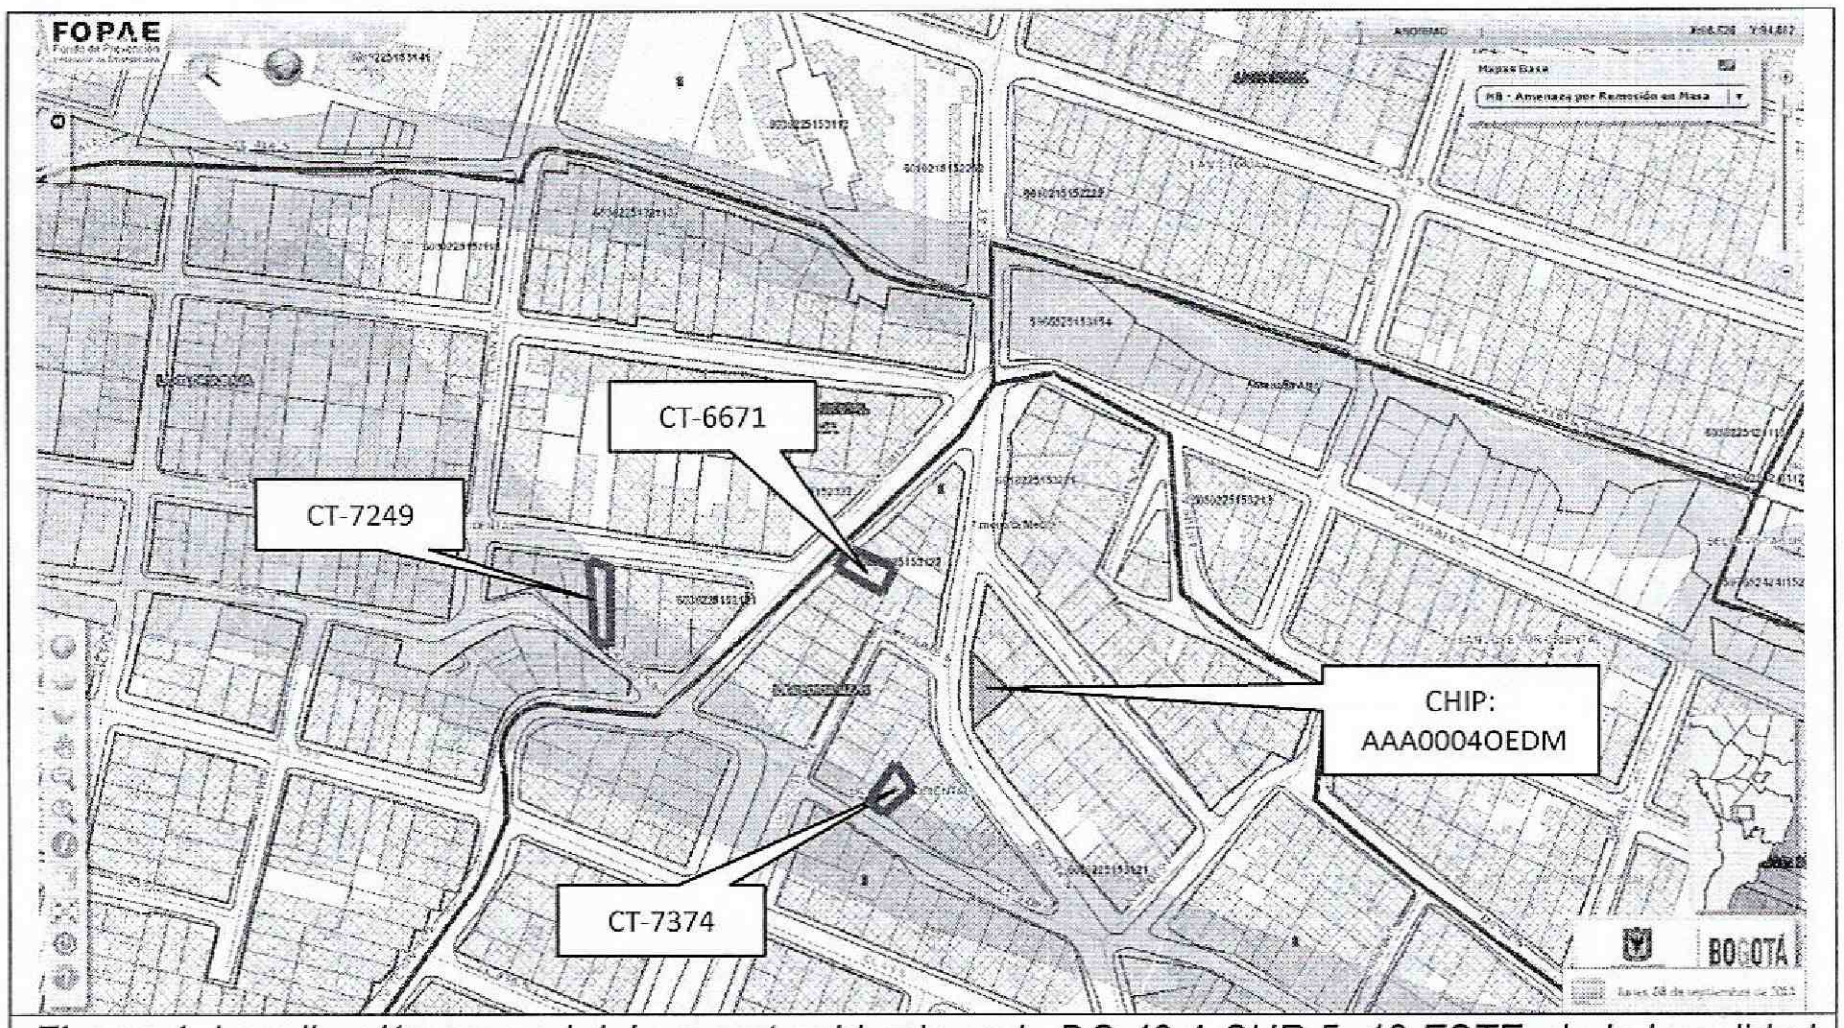
Conforme con el plano normativo de "Amenaza por Remoción en Masa" del Plan de Ordenamiento Territorial de Bogotá – POT, el sector del proyecto ubicado en la DG 43 A SUR 5 -12 ESTE de la Localidad de San Cristóbal, se encuentra en una zona de AMENAZA MEDIA por procesos de remoción en masa (Figura 1).

Figura 1. *Localización general del proyecto ubicado en la DG 43 A SUR 5 -12 ESTE, de la Localidad de San Cristóbal en el Plano Normativo de Amenaza por Remoción en Masa del POT (Decreto 190 de 2004), el cual se encuentra en amenaza MEDIA*

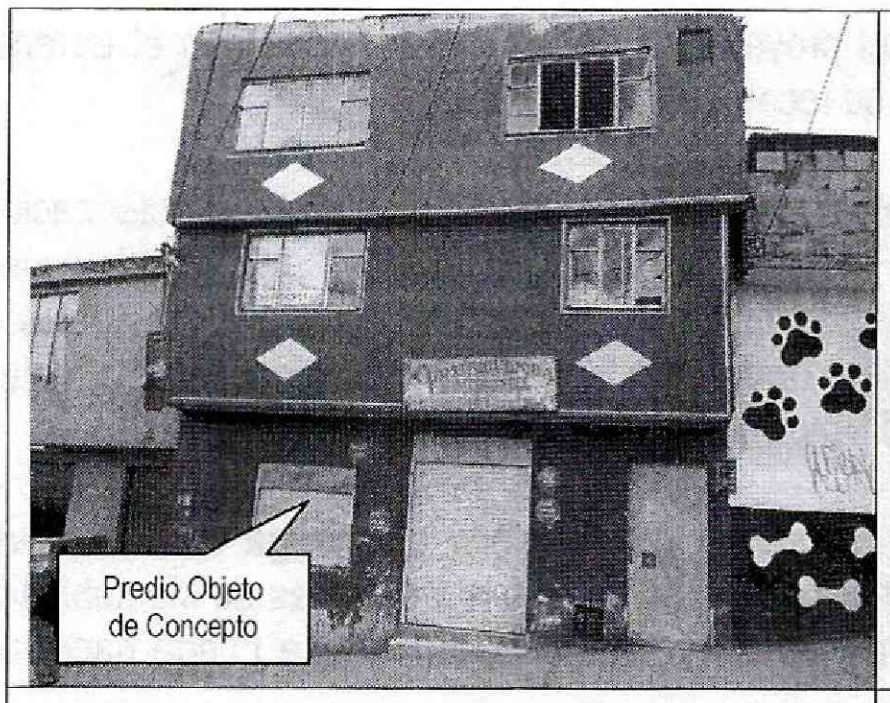
En el momento de la visita técnica al predio objeto del presente concepto técnico, se encontró construida una edificación de tres (3) niveles conformada posiblemente por mampostería confinada. En el predio no se observaron evidencias de afectación por procesos de remoción en masa de carácter local en su interior, ni de carácter general en la ladera o zonas aledañas al predio evaluado (Fotografías No 1 y 2).

Fotografía No 1. Predio objeto de visita en el cual se encontró una edificación de tres (3) niveles.

Fotografía No 2. Se evidencia un sector consolidado cuyo uso principal es residencial, con presencia de edificaciones hasta de dos pisos de altura.

Finalmente y considerando que en la visita de campo efectuada al predio de la DG 43 A SUR 5 -12 ESTE Sur (Fotografías 1 y 2), se encontró construida una edificación que posiblemente se ajusta a la descripción del proyecto incluido en el formato de solicitud GPR-FT-03 enviado por la Curaduría Urbana No 2; se recomienda a la Alcaldía Local de San Cristóbal, verificar si se ha cometido alguna infracción urbanística para que si es del caso, lleve a cabo las acciones pertinentes dentro de su competencia como encargada del control urbano en su localidad.
