1.1 CONCEPTO TÉCNICO No. CT:	**6240**
1.2 ÁREA:	TÉCNICA Y DE GESTIÓN
1.3 COORDINACIÓN:	INVESTIGACIÓN Y DESARROLLO
1.4 REFERENCIA CRUZADA RADICADO FOPAE:	2011ER7752
1.5 RESPUESTA OFICIAL No.	RO-48258

2.1 SOLICITANTE:	CURADURÍA URBANA No. 3
2.2 PROYECTO:	Salón Comunal San Vicente
2.3 LOCALIDAD:	4. San Cristóbal
2.4 UPZ:	32. San Blas
2.5 BARRIO O SECTOR CATASTRAL:	San Vicente
2.6 DIRECCIÓN:	Calle 34 Sur No. 8A-11 Este
2.7 CHIP:	AAA0003LAXR
2.8 MANZANA CATASTRAL:	29
2.9 PREDIO CATASTRAL:	08
2.10 ÁREA (Ha):	0.00299 (*)
2.11 FECHA DE VISITA:	Junio 22 de 2011

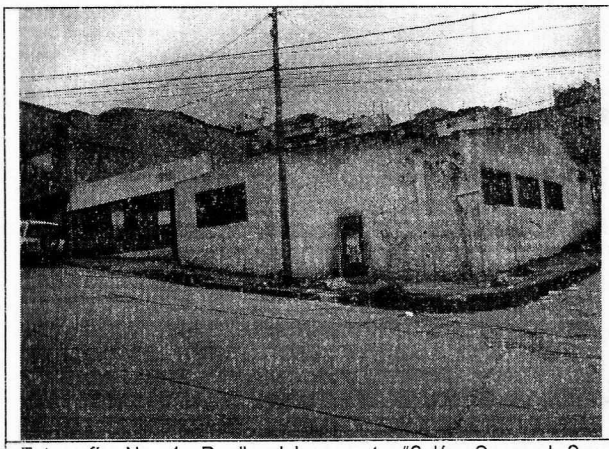
En el momento de la visita técnica en el predio objeto del presente concepto técnico, se encontró una construcción antigua de un nivel en mampostería simple y sin evidencias de afectación por procesos de remoción en masa activos que involucren el área del proyecto.

Fotografía No. 1. Predio del proyecto "Salón Comunal San Vicente" ubicado en la Calle 34 Sur No. 8A-11 Este, barrio San Vicente, localidad de San Cristóbal.

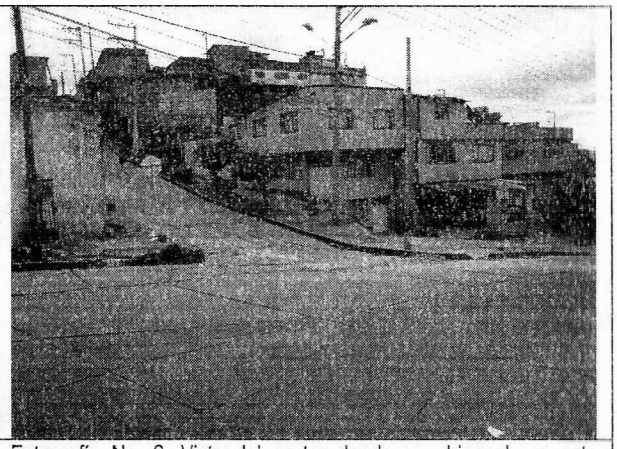
Fotografía No. 2. Vista del sector donde se ubica el proyecto "Salón Comunal San Vicente" ubicado en la Calle 34 Sur No.8A-11 Este.
