1. INFORMACIÓN DE REFERENCIA

1.1 CONCEPTO TÉCNICO No. CT:	**CT-6953**
1.2 ÁREA:	Técnica y de Gestión
1.3 COORDINACIÓN:	Investigación y Desarrollo
1.4 REFERENCIA CRUZADA RADICADO FOPAE:	2013ER9327
1.5 RESPUESTA OFICIAL No.	RO-63954

2.1 SOLICITANTE:	CURADURÍA URBANA No. 5
2.2 PROYECTO:	DG 67 C S 18 I 24
2.3 LOCALIDAD:	19. CIUDAD BOLIVAR
2.4 UPZ:	67. Lucero
2.5 BARRIO O SECTOR CATASTRAL:	El Castillo
2.6 DIRECCIÓN:	Diagonal 67 C Sur No. 18 I - 24
2.7 CHIP:	AAA0171WJSK
2.8 MANZANA CATASTRAL:	64
2.9 PREDIO CATASTRAL:	5
2.10 ÁREA (Ha):	0.0142(*)
2.11 FECHA DE VISITA: **FECHA DE EMISION:**	Julio 3 de 2013 Julio 12 de 2013

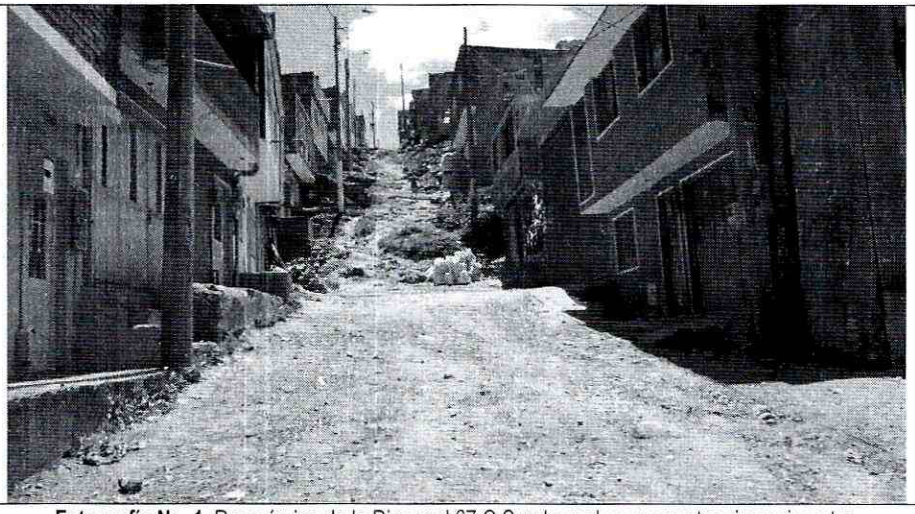
La zona de interés cuenta con un uso de suelo urbano, que corresponde a un sector consolidado con densidad de construcción media, contando con accesos peatonales sin pavimentar, en el cual se presenta erosión laminar y en surcos; las vías principales se encuentran pavimentadas y el sector cuenta con redes de servicios públicos. En el sector se encuentran edificaciones de hasta dos (2) pisos de altura construidas principalmente en mampostería y mampostería parcialmente confinada, en un terreno de pendiente media y baja.

Fotografía No. 1. Panorámica de la Diagonal 67 C Sur, la cual se encuentra sin pavimentar.

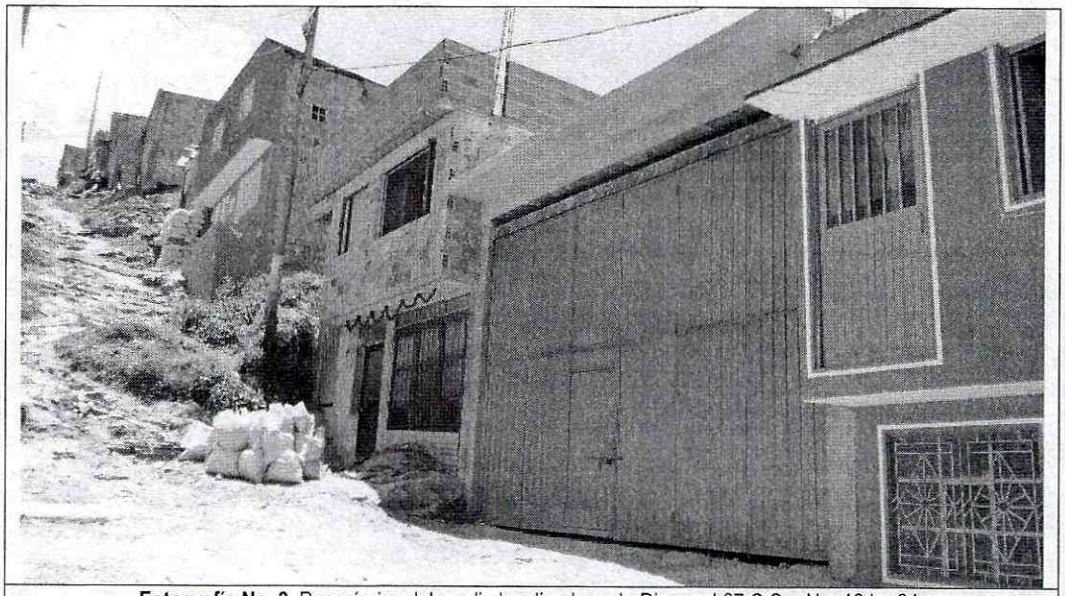
En el momento de la visita técnica al predio se encontró un lote con cerramiento y un portón metálico. El predio limita al norte y sur con edificaciones de dos niveles construidas en mampostería simple y parcialmente confinada.

Con base en la verificación técnica se pudo establecer que el predio en mención no presenta evidencias de afectación por procesos de remoción en masa, ni de carácter local, ni de carácter general en la ladera o zonas aledañas al predio evaluado. Igualmente, se pudo establecer que en las edificaciones aledañas no se evidenciaron daños o patologías que permitieran identificar o definir la presencia de procesos de inestabilidad geotécnica en el área del proyecto. No obstante, lo anterior, se advierte que cualquier intervención que se realice debe tener en cuenta la presencia de infraestructura aledaña por lo que el responsable del proyecto debe garantizar en todo momento la estabilidad general del lote y su entorno.

Fotografía No. 2. Panorámica del predio localizado en la Diagonal 67 C Sur No. 18 I – 24.

Teniendo en cuenta los aspectos observados y evaluados en este concepto técnico, se considera que para la construcción del proyecto ubicado entre la Diagonal 67 C Sur No. 18 I – 24, de la Localidad de Ciudad Bolívar, **NO SE REQUIERE** adelantar la FASE II del estudio detallado de amenaza y riesgo por remoción en masa, de acuerdo con lo establecido en la Resolución 227 de 2006; por otra parte, esto no exime al constructor del cumplimiento del resto de la normatividad vigente (Norma Sismo Resistente – Código de Construcción – Resolución de Legalización, etc.).

Desde el punto de vista de riesgo por remoción en masa, el FOPAE recomienda la realización de un estudio geotécnico y de estabilidad de taludes que cumpla con los requisitos establecidos en el Reglamento Colombiano de Construcción Sismo Resistente NSR – 10 (antes Norma Colombiana de Diseño y Construcción Sismo Resistente NSR – 98) y en especial con lo establecido en el Título H de ese reglamento. Dicho estudio debe contemplar la evaluación de estabilidad de las intervenciones y el diseño detallado de las medidas de estabilización correspondientes para todas las etapas de construcción, especialmente en los
