1. INFORMACIÓN DE REFERENCIA

1.1 CONCEPTO TÉCNICO No. CT:	CT- 6560
1.2 ÁREA:	Técnica y de Gestión
1.3 COORDINACIÓN:	Investigación y Desarrollo
1.4 CARTA REMISORIA No..	CR - 15372

2.1 SOLICITANTE:	Secretaría Distrital del Hábitat – SDHT
2.2 LOCALIDAD:	7 Bosa
2.3 UPZ:	85 Bosa Central
2.4 DESARROLLO:	Argelia Renacimiento
2.5 ÁREA (Ha):	0.0644
2.6 FECHA DE EMISION:	27 de Agosto 2012
2.7 TIPO DE RIESGO:	Inundación por desbordamiento
2.8 VIGENCIA:	Temporal, mientras no se modifiquen significativamente las condiciones físicas del sector.

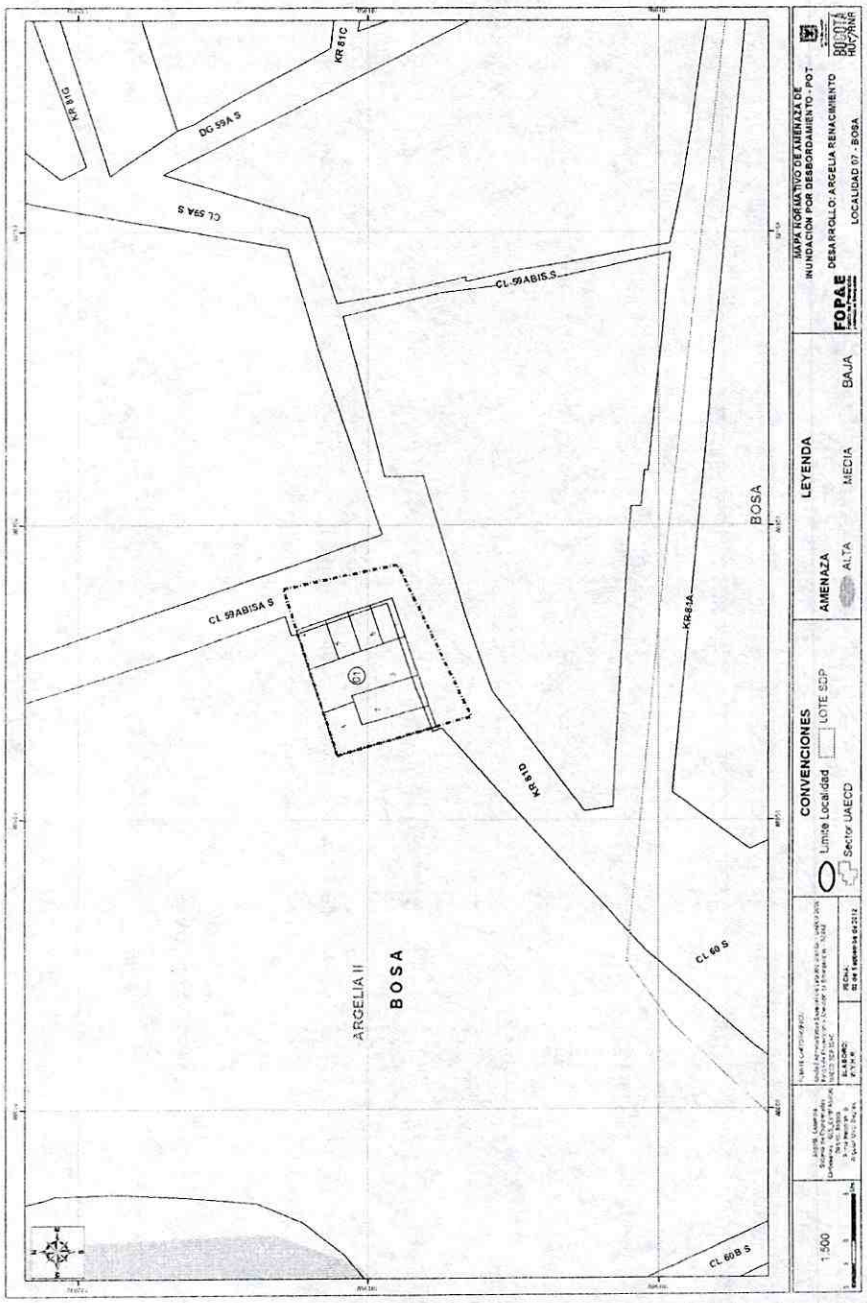
Figura 1. Localización general del desarrollo Argelia Renacimiento Sector de la localidad de Bosa Plano de Amenaza de Inundación por Desbordamiento según el POT.

Estos estudios fueron realizados por el Fondo de Prevención y Atención de Emergencias – FOPAE. En la Figura 1 se muestra el polígono en donde se encuentra localizado el desarrollo **Argelia Renacimiento** de la localidad de Bosa el cual se localiza en una zona de amenaza baja de inundación por desbordamiento, lo que está de acuerdo con el estudio mencionado

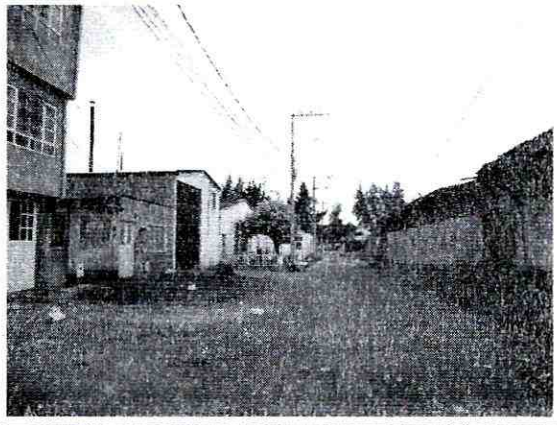
Fotografía No. 1. Panorámica de la Carrera 81D. Se observa la vía de acceso principal semi pavimentada y la tipología de edificaciones sobre la misma (uso residencial). Se observa infraestructura de urbanismo (anden en concreto y presencia de sumideros).

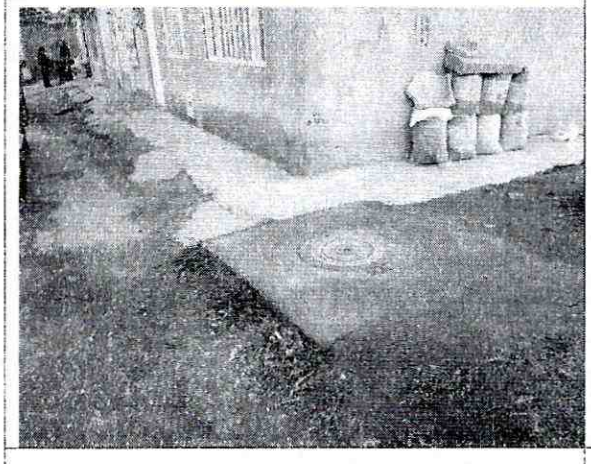
Fotografía No. 2. Panorámica de la Calle 59A Bis A. Se observa tipología de viviendas en las calles interiores del desarrollo, puede verse la vía secundaria sin pavimentar, sin obras de urbanismo y sin presencia de sumideros.

- Se recomienda implementar obras de infraestructura y mantenimiento de las mismas, que contribuyan con el mejoramiento integral del sector, entre otras, mantenimiento de las redes de acueducto y alcantarillado, la pavimentación de las vías y obras de drenaje para el manejo de aguas lluvias y de escorrentía superficial.

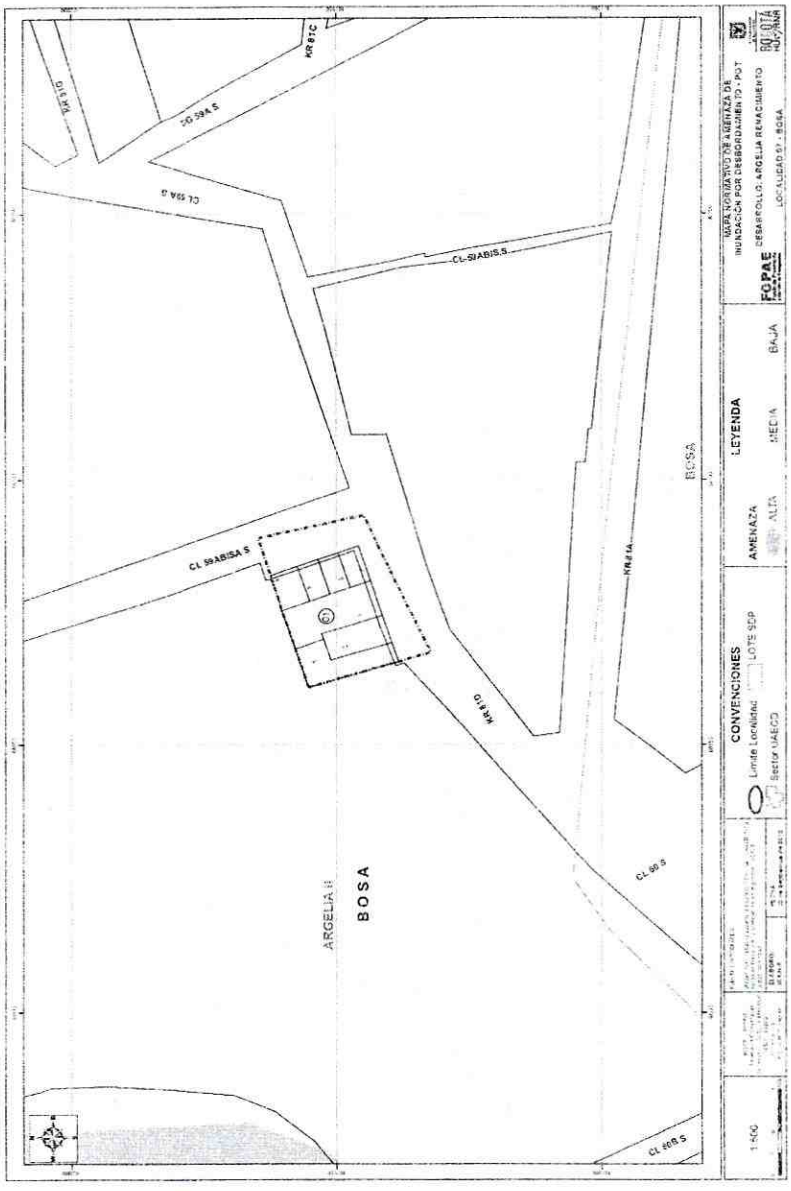
Figura 2. Localización general del desarrollo Argelia Renacimiento de la localidad de Bosa Plano de Amenaza de Inundación por Desbordamiento según el POT.

En la Figura 2, se muestra el desarrollo **Argelia Renacimiento** sobrepuesto al Plano Normativo "Amenaza por inundación" del Decreto 190 de 2004 (Compilación del POT - Plan de Ordenamiento Territorial de

Bogotá); en donde se observa, que el polígono del barrio se encuentra en su totalidad en una zona de amenaza baja de inundación por desbordamiento del río.

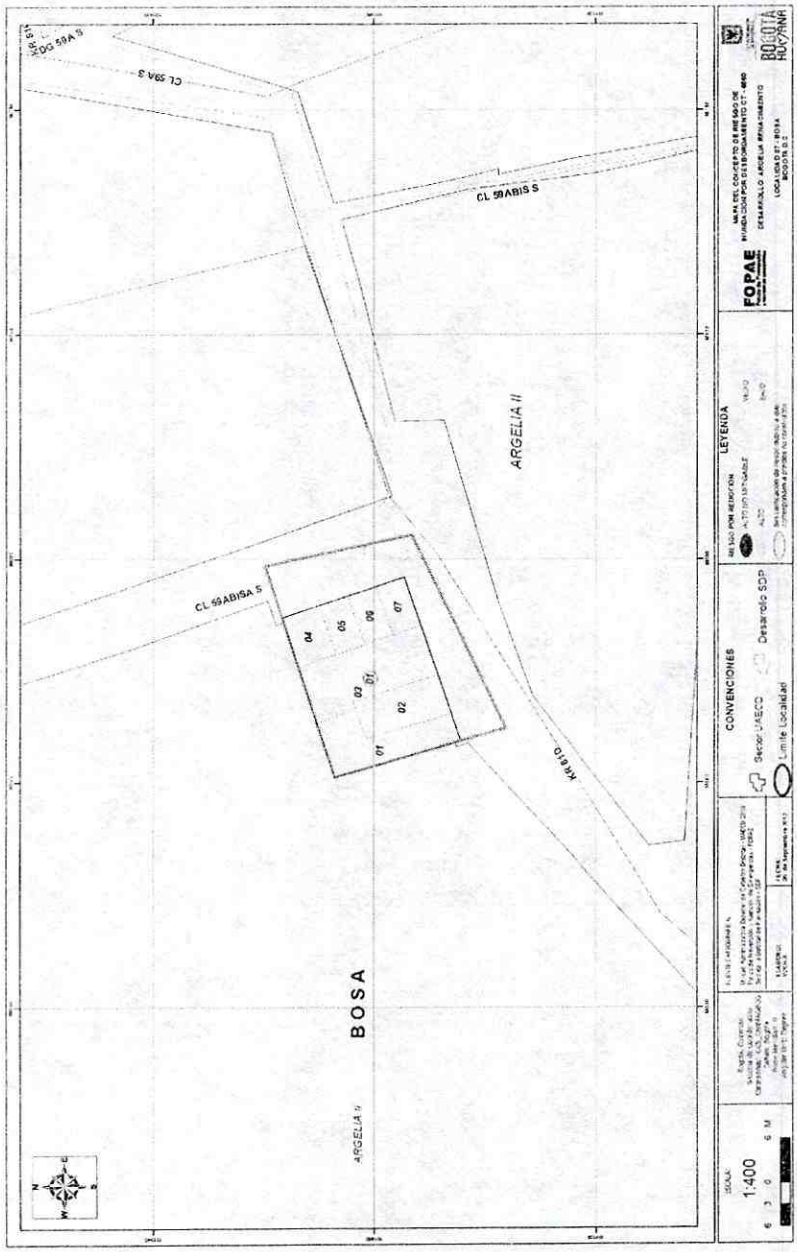
Figura 3. Mapa de Riesgo del desarrollo Argelia Renacimiento

Al relacionar la amenaza con la vulnerabilidad de los elementos expuestos se determinó que el riesgo presentado para el desarrollo **Argelia Renacimiento** está catalogado entre como bajo. No se realizó la calificación de riesgo para los predios que se encuentran sin construir, ya que no hay elementos expuestos. Lo anterior se muestra en la Figura 3.

- En el análisis de Riesgo se definió que el desarrollo Argelia Renacimiento se encuentra en un sector que presenta actualmente condiciones de riesgo bajo ante eventos de inundación por desbordamiento del río Tunjuelo. No sobra decir, que no se realizó calificación de riesgo para los predios que no se encuentran construidos ya que no hay elementos expuestos.
