ALCALDIA MAYOR
DE BOGOTA D.C

DIRECCIÓN DE PREVENCIÓN Y ATENCIÓN DE EMERGENCIAS

DIAGNÓSTICO TÉCNICO No. DI - 2071
COORDINACIÓN TÉCNICA

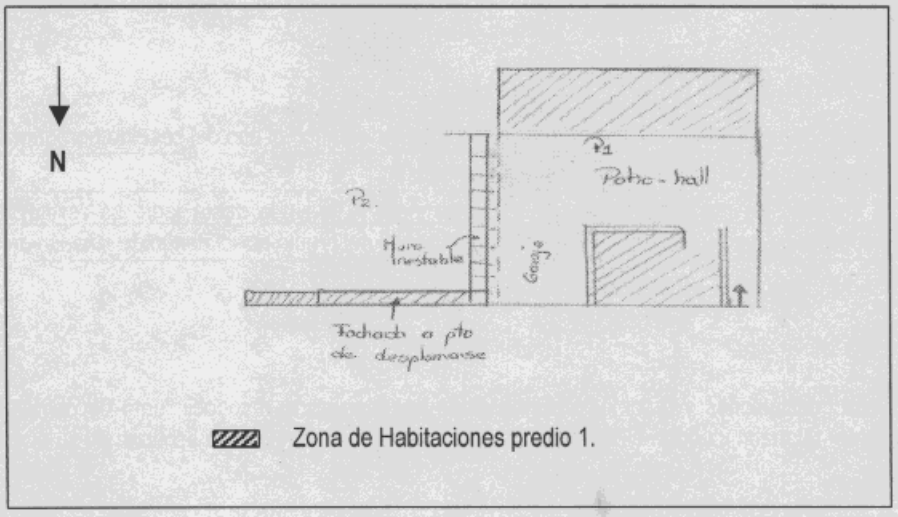
3 . ESQUEMA

VISTA DE PLANTA

Zona de Habitaciones predio 1.
