1. INFORMACIÓN DE REFERENCIA

1.1 CONCEPTO TÉCNICO No.	CT-7166
1.2 ÁREA:	Análisis y Mitigación de Riesgos
1.3 COORDINACIÓN:	Estudios y Conceptos Técnicos
1.4 REFERENCIA CRUZADA RADICADO FOPAE:	2013ER23630
1.5 RESPUESTA OFICIAL No.	RO-67402

2.1 SOLICITANTE:	Curaduría Urbana No 2
2.2 PROYECTO:	"Vivienda Unifamiliar"
2.3 LOCALIDAD:	5. Usme
2.4 UPZ:	58. Comuneros
2.5 BARRIO O SECTOR CATASTRAL:	Barrio Antonio José de Sucre I y II
2.6 DIRECCIÓN:	Calle 106A Sur No 4-51 Este (*)
2.7 CHIP:	AAA0028UOZM (*)
2.8 MANZANA CATASTRAL:	38
2.9 PREDIO CATASTRAL:	10
2.10 ÁREA (Ha):	0.0072 (*)
2.11 FECHA DE VISITA: **FECHA DE EMISIÓN:**	Enero 14 de 2014 Enero 15 de 2014

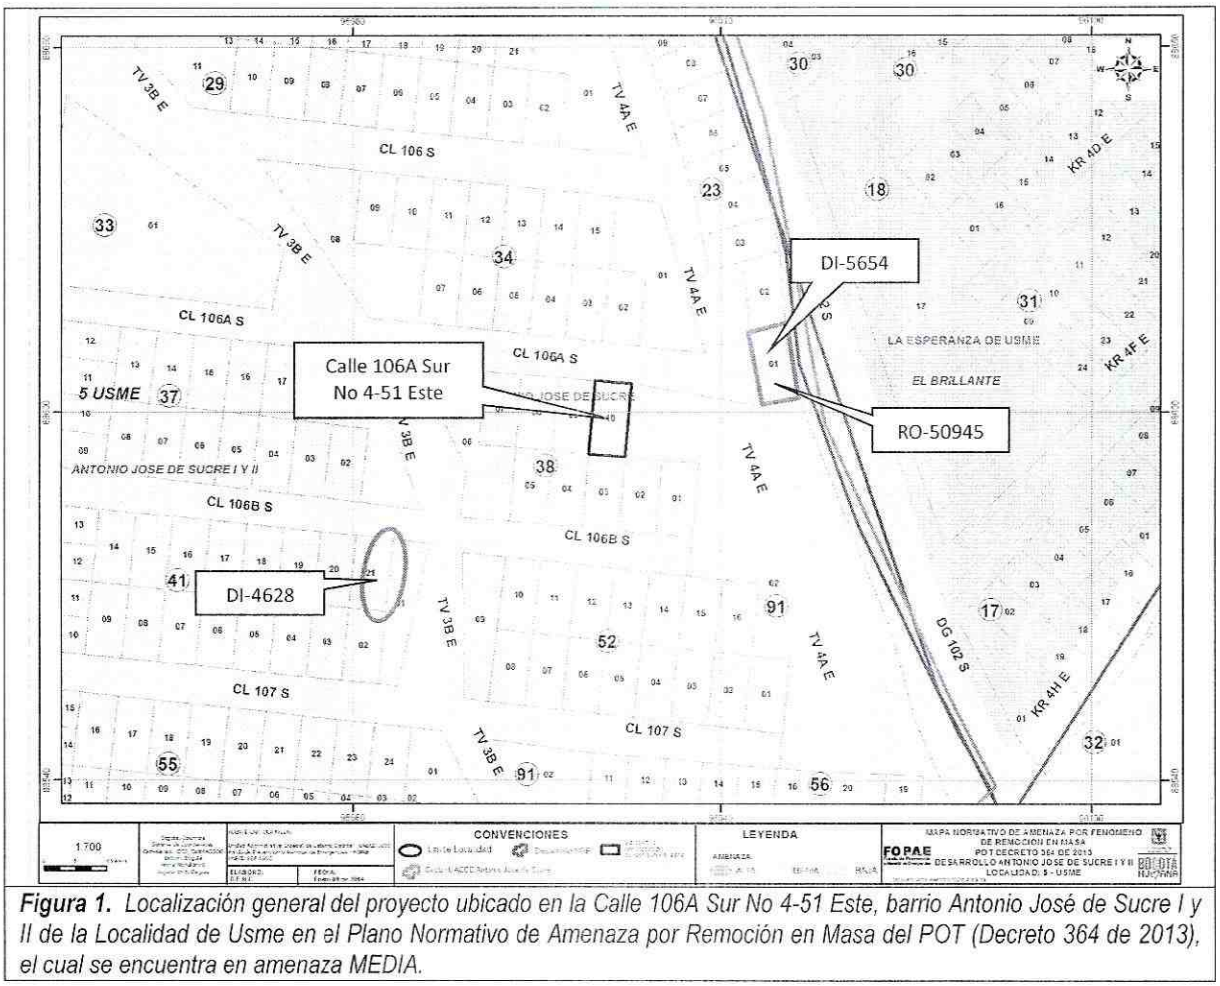
Conforme con el plano normativo de "Amenaza por Remoción en Masa" del Plan de Ordenamiento Territorial de Bogotá - POT, el sector del proyecto ubicado en la Calle 106A Sur No 4-51 Este de la Localidad de Usme, se encuentra en una zona de AMENAZA MEDIA por procesos de remoción en masa (Figura 1).

Figura 1. *Localización general del proyecto ubicado en la Calle 106A Sur No 4-51 Este, barrio Antonio José de Sucre I y II de la Localidad de Usme en el Plano Normativo de Amenaza por Remoción en Masa del POT (Decreto 364 de 2013), el cual se encuentra en amenaza MEDIA.*

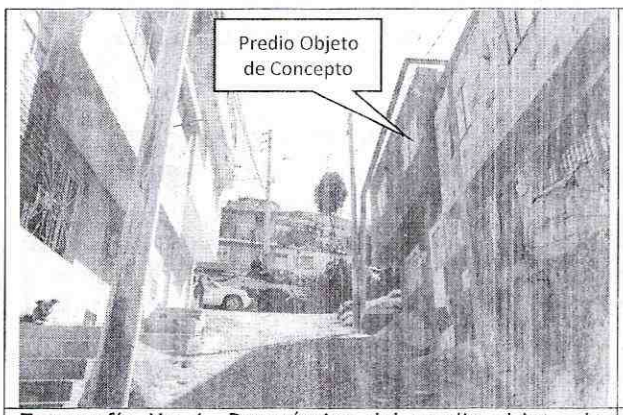
Según el estudio de Zonificación de Riesgo por Movimientos de Remoción en Masa en 101 Barrios de la Localidad de Usme (IGL-1998), desde el punto de vista geológico el predio de la Calle 106A Sur No 4-51 Este se emplaza sobre Depósitos Fluvioglaciares (Qfg), los cuales son acumulaciones de grandes flujos de materiales provenientes del Páramo de Sumapaz.

De acuerdo con el estudio mencionado, geomorfológicamente el predio donde se busca desarrollar el proyecto de la Calle 106A Sur No 4-51 Este del barrio Antonio José de Sucre I y II se encuentra emplazado sobre una geoforma de origen mixto denominada Ladera Plana Inclinada (Mlp), las cuales son producto de más de un proceso casi simultáneo de modelación, tales como depósitos fluvioglaciares.
