## DIAGNOSTICO DE EMERGENCIA No. DI-1469

**Reporta La Emergencia: Bomberos**
**Emergencia No. 81 de 2002**

| Barrio: | **SAN BLAS II SECTOR** |

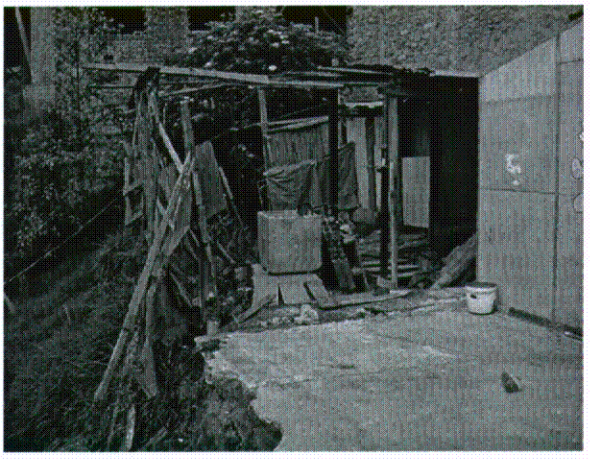
**Descripción del Evento:**
En un talud de corte de aproximadamente 8 metros de altura se presentó un deslizamiento tipo traslacional de suelo compuesto de capa vegetal, suelo residual arenoso. El material deslizado cayó contra la parte posterior de la vivienda del señor José Casallas, sin afectar su estructura. En la corona del talud se encuentra el predio del señor Norman Walteros Cardozo, que corresponde a una estructura prefabricada que no se encontraba habitada en el momento de la visita.

Fotografía 1. Corte realizado para construcción de vivienda en la parte inferior del talud, donde se acumuló el material deslizado y se observa el afloramiento de material in-situ.
Fotografía 2. Corona del talud, predio del señor Norman Walteros Cardozo.

**RECOMENDACIONES:**
Construir una estructura de contención en el corte para confinar el talud y evitar futuros deslizamientos, si se quiere construir de nuevo la vivienda del señor Norman Walteros Cardozo o realizar un perfilado y terraceo para destinar este sector a otro uso.
