1.1 CONCEPTO TÉCNICO No:	CT-8282 Actualiza y reemplaza el Concepto Técnico CT-7924 de 2015
1.2 DEPENDENCIA:	Análisis de Riesgos y Efectos del Cambio Climático
1.3 AREA FUNCIONAL:	Conceptos Técnicos para la Planificación Territorial
1.4 CARTA REMISORIA No.	RO-99028

2.1 SOLICITANTE:	Secretaría Distrital del Hábitat – SDHT
2.2 LOCALIDAD:	Bosa
2.3 UPZ:	85 Bosa Central
2.4 DESARROLLO:	San José La Huerta
2.5 ÁREA (Ha):	0.1800 Ha
2.6 FECHA DE VISITA:	28 de agosto de 2017
2.7 FECHA DE ELABORACIÓN:	4 de Diciembre de 2017
2.8 TIPO DE RIESGO:	Inundación por desbordamiento
2.9 VIGENCIA:	La vigencia del presente concepto está en función de las condiciones físicas del desarrollo que sirvieron para las evaluaciones de amenaza, vulnerabilidad y riesgo por lo tanto si se producen cambios significativos en las mencionadas condiciones este deberá ser ajustado.

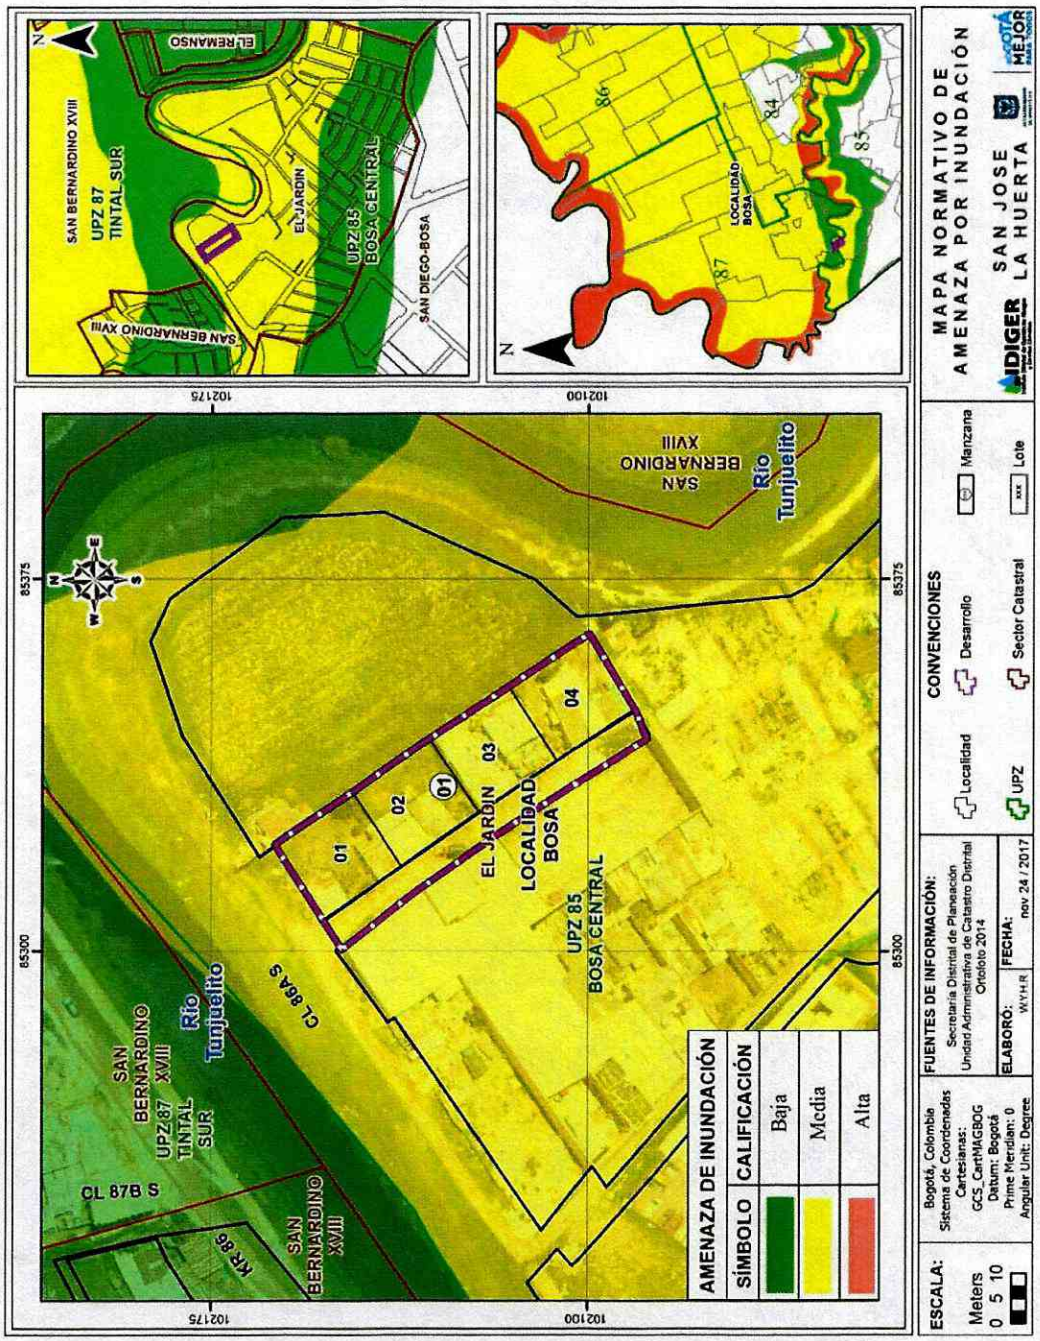
Figura 2. Mapa de Zonificación de Amenaza de Inundación por desbordamiento según el POT (Decreto 190 de 2004 para el desarrollo San José La Huerta)

De acuerdo con el *"Plano Normativo N° 4 Amenaza por Inundación"*, el desarrollo **San José La Huerta** se encuentra en una zona de amenaza media de inundación por desbordamiento, así como se presenta en la Figura 2.

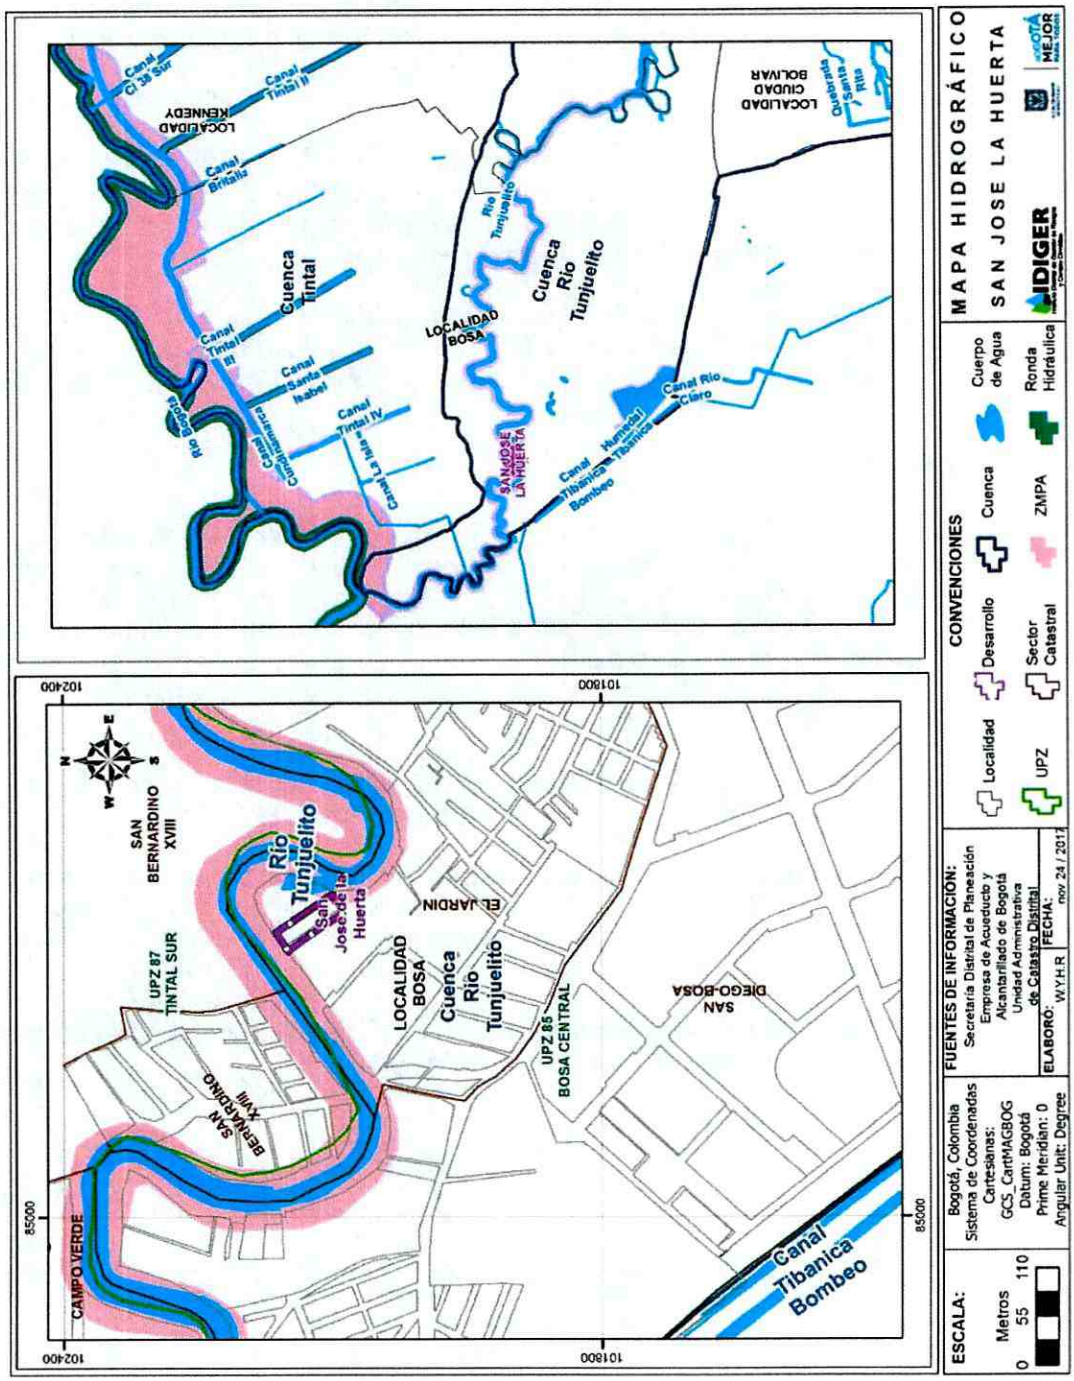
Figura 4. Mapa Hidrográfico para el desarrollo San José La Huerta.

Es importante anotar que en el desarrollo no se encuentran cauces o caños permanentes que lo crucen o afecten. El cuerpo de agua más cercano es el Río Tunjuelo y se encuentra aproximadamente a 16 metros, sin embargo, éste no representa ningún tipo de amenaza de inundación por desbordamiento para el desarrollo en análisis. Finalmente, a nivel local para el manejo del agua no existen estructuras de drenaje. (ver Figura 4).

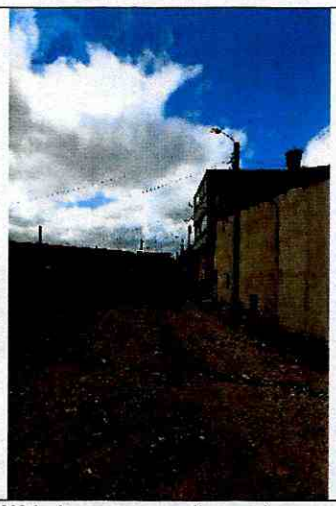
Fotografía N°1. Acceso a predios en la zona noreste del polígono. Sin estructura de pavimento o drenajes

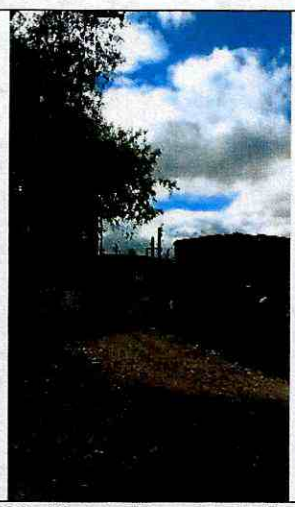
Fotografía N° 2. Vía en la zona limite suroeste del polígono. Sin estructura de pavimento o drenaje.

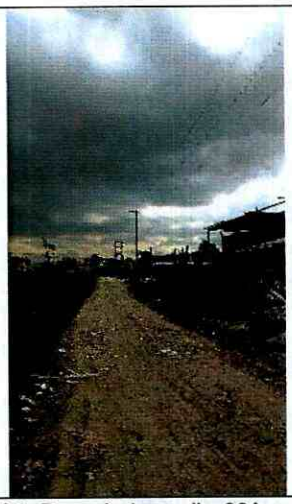
Fotografía N°3. Vía en la zona limite suroeste del polígono. Sin estructura de pavimento o drenaje.

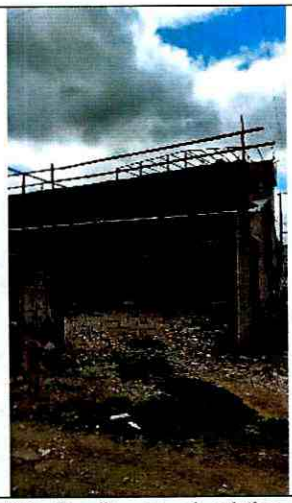
Fotografía N°4. Vía en la zona limite suroeste del polígono. Sin estructura de pavimento o drenaje.
