1.1 CONCEPTO TÉCNICO No. CT:	**6409**
1.2 ÁREA:	Técnica y de Gestión
1.3 COORDINACIÓN:	Investigación y Desarrollo
1.4 REFERENCIA CRUZADA RADICADO FOPAE:	2012ER2319
1.5 RESPUESTA OFICIAL No.	RO-53573

2.1 SOLICITANTE:	CURADURÍA URBANA No. 5.
2.2 PROYECTO:	Diagonal 91 A Bis No 2D-04 Int 2
2.3 LOCALIDAD:	5. Usme
2.4 UPZ:	58. Comuneros
2.5 BARRIO O SECTOR CATASTRAL:	Marichuela
2.6 DIRECCIÓN:	Diagonal 91 A Bis No 2D-04 Int 2
2.7 CHIP:	AAA0024MNFZ
2.8 MANZANA CATASTRAL:	11
2.9 PREDIO CATASTRAL:	11
2.10 ÁREA (Ha):	0.0096 (*)
2.11 FECHA DE VISITA:	Febrero 28 de 2012
2.12 FECHA DE EMISIÓN CT:	Marzo 29 de 2012

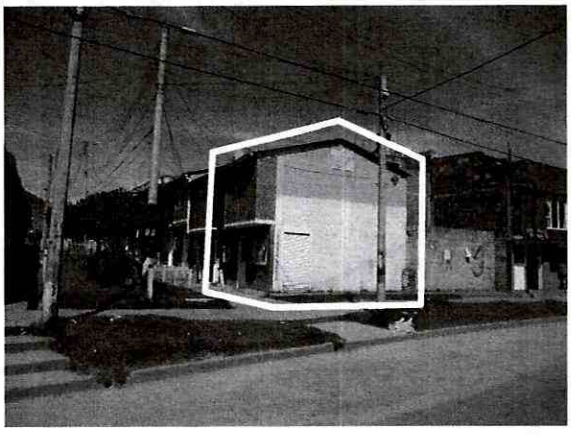
Fotografía No. 1. Predio ubicado en la Diagonal 91 A Bis No 2D-04 Int 2, en el Barrio Marichuela, de la localidad de Usme.

En el momento de la visita, en el predio objeto del presente concepto, se encontraba una edificación de dos pisos de altura construida en mampostería confinada con cubierta en tejas de asbesto, sin evidencias de afectación por procesos de remoción en masa de carácter local en su interior, ni de carácter general en la ladera o zonas aledañas al predio evaluado.

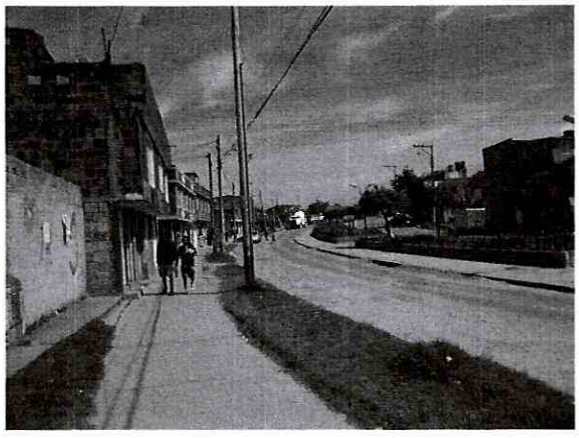
La zona de interés cuenta con un uso de suelo urbano, que corresponde a un sector consolidado con densidad de construcción alta de uso residencial principalmente, en un terreno con pendiente baja, contando con vías principales pavimentadas y sistemas de recolección de aguas lluvias y aguas residuales. En el sector se encuentran edificaciones hasta de tres (3) pisos de altura, las cuales cuentan con diferentes sistemas estructurales entre los que se encuentran mampostería confinada y parcialmente confinada, en el momento de la verificación técnica adelantada no evidenciaba daños o patologías que permitan identificar o definir la presencia de procesos de inestabilidad geotécnica en el área del proyecto.

Fotografía No. 2. Vista del sector donde se localiza el predio de la Diagonal 91 A Bis No 2D-04 Int 2, en el Barrio Marichuela, de la localidad de Usme.
