1.1 CONCEPTO TÉCNICO No.	CT-7288
1.2 ÁREA:	Análisis y Mitigación de Riesgos
1.3 COORDINACIÓN:	Estudios y Conceptos Técnicos
1.4 REFERENCIA CRUZADA RADICADO FOPAE:	2014ER3203
1.5 RESPUESTA OFICIAL No.	RO-68493

2.1 SOLICITANTE:	Curaduría Urbana No 2
2.2 PROYECTO:	"Vivienda Bifamiliar VIS" (*)
2.3 LOCALIDAD:	11. Suba
2.4 UPZ:	28. El Rincón
2.5 BARRIO O SECTOR CATASTRAL:	Barrio Los Arrayanes
2.6 DIRECCIÓN:	Calle 128D Bis No 87B-98 (*)
2.7 CHIP:	AAA0136HBOE (*)
2.8 MANZANA CATASTRAL:	11
2.9 PREDIO CATASTRAL:	18
2.10 ÁREA (Ha):	0.0087 (*)
2.11 FECHA DE VISITA: FECHA DE EMISIÓN:	Marzo 05 de 2014 Marzo 05 de 2014

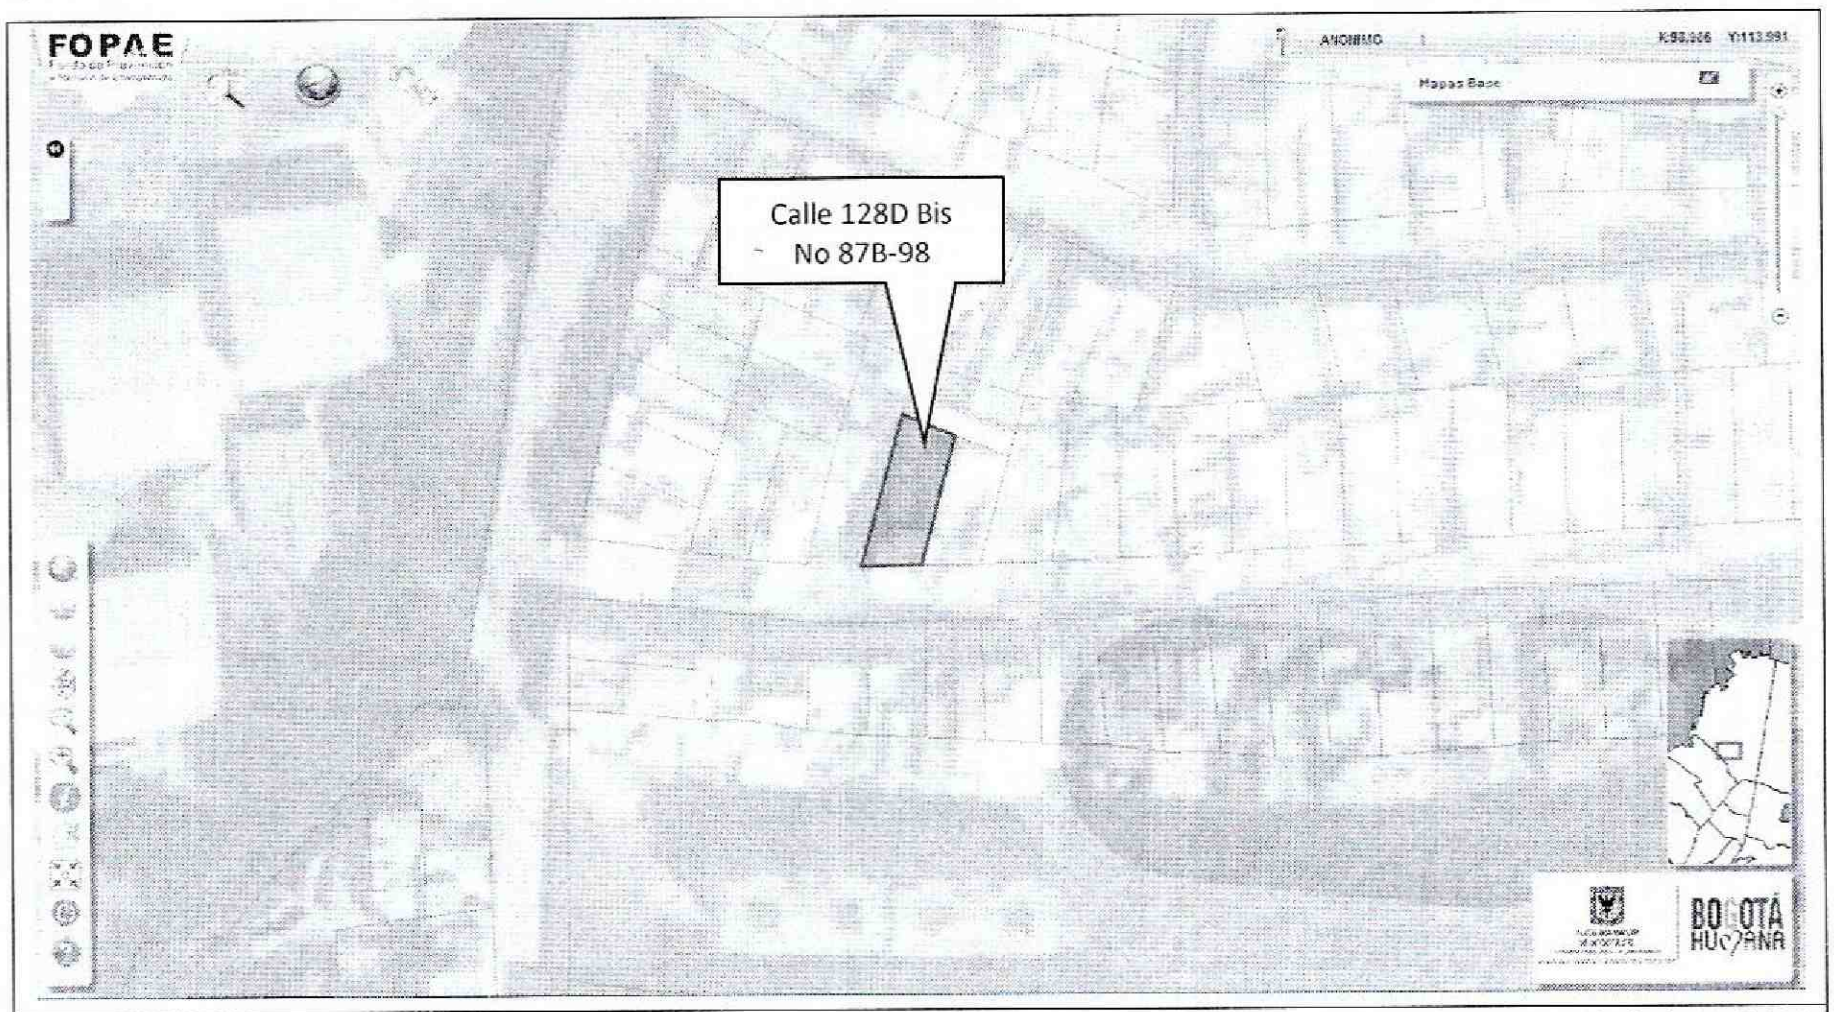
Conforme con el plano normativo de "Amenaza por Remoción en Masa" del Plan de Ordenamiento Territorial de Bogotá - POT, el sector del proyecto ubicado en la Calle 128D Bis No 87B-98 de la Localidad de Suba, se encuentra en una zona de AMENAZA MEDIA por procesos de remoción en masa (Figura 1).

Figura 1. *Localización general del proyecto ubicado en Calle 128D Bis No 87B-98, barrio Los Arrayanes de la Localidad de Suba en el Plano Normativo de Amenaza por Remoción en Masa del POT (Decreto 364 de 2013), el cual se encuentra en amenaza MEDIA.*
