DIAGNÓSTICO TÉCNICO DI-12310
SUBDIRECCIÓN DE ANÁLISIS DE RIESGOS Y EFECTOS DE CAMBIO CLIMÁTICO
GRUPO ASISTENCIA TÉCNICA
EVENTO SIRE 5138887

ATENDIÓ: Enrique Jose Linero Soto				**SOLICITANTE: Comunidad**
CAT	8	**MOVIL:**	Contratada	
FECHA:	16 de septiembre de 2018	**HORA:**	4:30 pm	**VIGENCIA:** Temporal mientras no se modifique significativamente las condiciones físicas del sector

DIRECCIÓN:	Calle 36 Sur # 24 - 63	**COORDENADAS AREA INSPECCIONADA**			X_1:95360 Y_1:98439 X_2:95362 Y_2:98433 X_3:95389 Y_3:98443 X_4:95384 Y_4:98451		
BARRIO/SECTOR CATASTRAL:	Inglés	**ÁREA DIRECTA AFECTADA:**			220 m²		
UPZ:	39 - Quiroga	**POBLACIÓN ATENDIDA:**			10		
LOCALIDAD:	18 - Rafael Uribe Uribe	**FAMILIAS**	2	**ADULTOS**	7	**MENORES**	3
CHIP:	AAA0014BJBS	**PREDIOS EVALUADOS**			1		
AREA INSPECCIONADA	220m²	**DOCUMENTO REMISORIO**			CR-31473

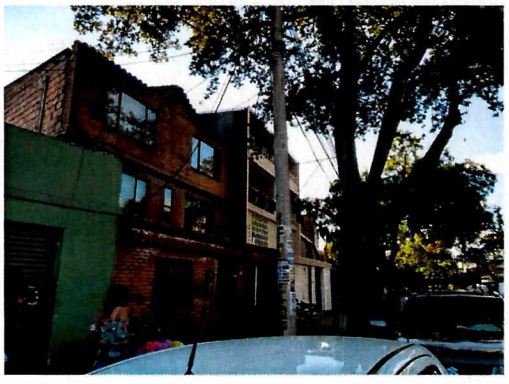
En el predio se emplaza una casa de tres niveles con sistema estructural de muros de mampostería no reforzada, entrepiso en placa maciza de concreto y cubierta liviana. La visita fue atendida por Yolanda Castañeda permitiendo el acceso a la casa. El uso de la edificación es vivienda. En el área ubicada desde el paramento de la construcción de tres niveles y el andén peatonal se encuentra un aditamento de un piso con el sistema de muros de mampostería sin refuerzo y cubierta liviana, y a tres metros de la fachada de la zona de un nivel se encuentra un individuo arbóreo con una altura cercana a los 20 metros (Ver fotos 1 y 2).

Foto 1. Vista de la edificación de la Calle 36 Sur # 24 - 63.
