DIAGNÓSTICO TÉCNICO DI - 10380
SUBDIRECCIÓN DE ANÁLISIS DE RIESGOS Y EFECTOS DE CAMBIO CLIMÁTICO
COORDINACIÓN DE ASISTENCIA TÉCNICA
EVENTO SIRE No. 4545973

Movimiento en masa – Movimientos en masa de carácter local

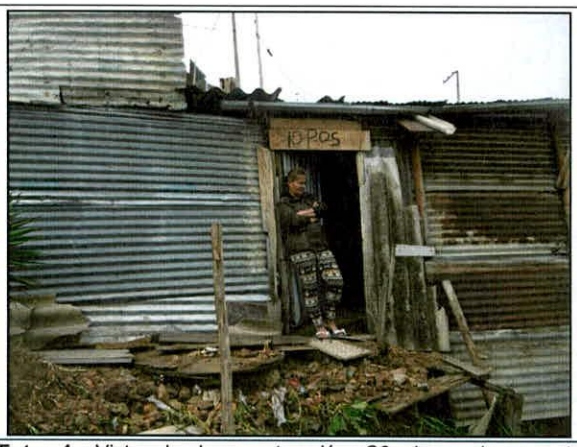
Estas viviendas presentan compromiso en la actualidad ante un posible avance en el movimiento en masa evidenciado.

Foto 4. Vista de la construcción C2, la cual presenta compromiso en la estabilidad estructural y habitabilidad en la actualidad, por la posibilidad de un avance en el movimiento en masa evaluado.

Foto 5. Vista de la construcción C3, la cual presenta compromiso en la estabilidad estructural y habitabilidad en la actualidad, por la posibilidad de un avance en el movimiento en masa evaluado.

Foto 6. Vista de la construcción C4, la cual presenta compromiso en la estabilidad estructural y habitabilidad en la actualidad, por la posibilidad de un avance en el movimiento en masa evaluado.

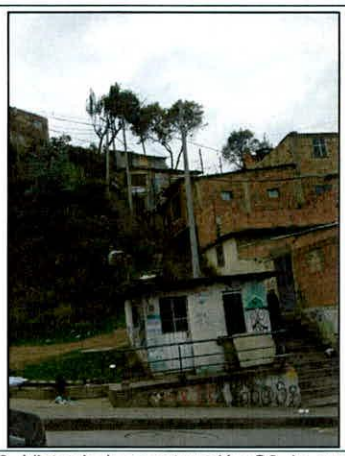
La construcción C9, corresponde a una vivienda de un nivel construido en material de recuperación (láminas de zinc y madera), con cubierta liviana en teja de zinc, soportada por un entramado en madera que a su vez se apoya sobre el cerramiento de la misma. La vivienda se ha acomodado al terreno de manera escalonada, teniendo en cuenta las condiciones topográficas del terreno, al costado norte del predio se realizó un relleno para la adecuación del predio y posterior emplazamiento de la vivienda sin medidas de confinamiento; razón por la que se está presentando un asentamiento en este sector y pérdida de verticalidad de la vivienda.

Por otra parte, al costado sur del predio se observa un individuo arbóreo de gran tamaño el cual al momento de la inspección visual presenta pérdida de verticalidad y posibilidad de caída sobre la vivienda evaluada.

Foto 12 y 13. Vista de la construcción C9, la cual presenta pérdida de verticalidad y compromiso en su estabilidad estructural y habitabilidad por la posibilidad de caída del individuo arbóreo.

- Colapso parcial y/o total de la construcción C9, por la posibilidad de incremento en la pérdida de verticalidad de la vivienda, asociado a la carencia de medidas de confinamiento en el relleno sobre el cual se emplaza la misma; sumado a la posibilidad de caída del individuo arbóreo localizado al costado sur de los predios en mención.

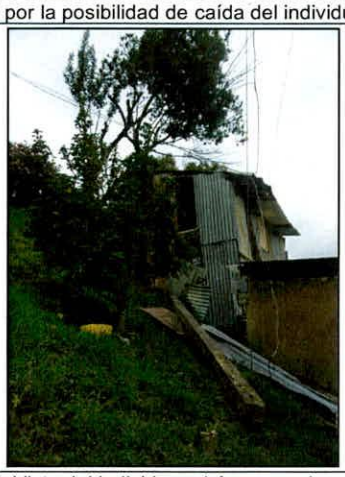
Foto 14 y 15. Vista del individuo arbóreo con riesgo de caída y del interior de la construcción C9.
