DIAGNÓSTICO TÉCNICO – DI-18656
SUBDIRECCIÓN DE ANÁLISIS DE RIESGOS Y EFECTOS DE CAMBIO CLIMÁTICO
GRUPO ASISTENCIA TÉCNICA
EVENTO SIRE No. 5409262

5. ESCENARIO DE RIESGO: Movimiento en masa y Actividad de la construcción

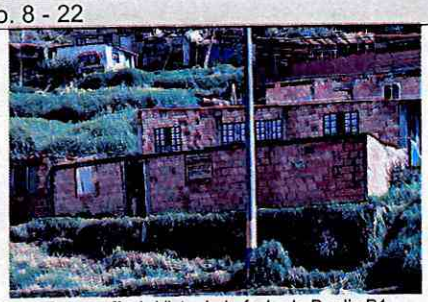
P1. Calle 71 H Sur No. 8 - 22	
En el predio P1 se emplaza una unidad habitacional de un nivel, construida en mampostería simple, con pisos en losa de concreto y cubierta liviana conformada por tejas de zinc sobre elementos de madera apoyados en los muros. este predio cuenta con un cerramiento en mampostería simple. Durante la inspección se observa perdida de verticalidad y una grieta en tendencia diagonal y abertura de hasta 10 cm en el muro divisorio que hace parte de la habitación, también se observa colapso parcial de la cubierta en el acceso a esta habitación. Dicha situación compromete la estabilidad y habitabilidad de esta unidad habitacional.

**Fotografía 1.** Vista de la fachada Predio P1  **Fotografía 2.** Vista interior del Predio P1  **Fotografía 3.** Vista interior del Predio P1
