DIAGNÓSTICO TÉCNICO – DI-12452
SUBDIRECCIÓN DE ANÁLISIS DE RIESGOS Y EFECTOS DE CAMBIO CLIMÁTICO
GRUPO ASISTENCIA TÉCNICA
RADICADO IDIGER 2018ER17056

DIRECCIÓN:	Calle 1 Bis No. 1 D - 40	**COORDENADAS AREA INSPECCIONADA**			X1: 99919,96 Y1: 98402,99 X2: 99925,25 Y2: 92387,77	X3: 99931,60 Y3: 98391,61 X4: 99925,52 Y4: 98404,97	
BARRIO:	El Balcón	**ÁREA DIRECTA AFECTADA:**			100 m^2		
UPZ:	96 – Lourdes	**POBLACIÓN ATENDIDA:**			12		
LOCALIDAD:	03 – Santa Fé	**FAMILIAS**	4	**ADULTOS**	11	**MENORES**	1
CHIP:	AAA0033TKBS	**PREDIOS EVALUADOS**			1		
AREA INSPECCIONADA	100 m^2	**DOCUMENTO REMISORIO**			CR-32081

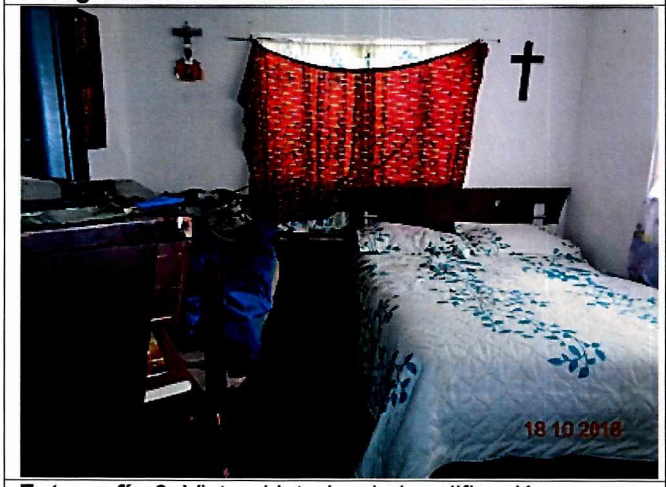
En el predio evaluado, se localiza una vivienda de dos (2) niveles, con posible sistema estructural en mampostería parcialmente confinada, placas de entrepiso y cubierta en concreto, apoyada sobre los muros perimetrales y los muros internos de la edificación; adicionalmente se observan deficiencias constructivas relacionadas con la continuidad de los elementos de confinamiento y amarre tipo viga y columna. Durante la visita se evidencian los vestigios del desprendimiento de la totalidad del área del pañete que conformaba el cielo raso de una de las habitaciones del segundo nivel de la edificación, posiblemente asociados a filtraciones de agua provenientes de la terraza. (Ver Fotografías 2 a 4).

- Ausencia de mantenimiento e impermeabilización de la terraza de la edificación localizada en la Calle 1 Bis No. 1 D - 40.
- Deficiencias constructivas de la edificación localizada en la Calle 1 Bis No. 1 D - 40.

Fotografía 2. Vista al interior de la edificación

- Al responsable y/o responsables de la vivienda emplazada en el predio de la Calle 1 Bis No. 1 D - 40, en el Barrio El Balcón de la Localidad de Santa Fé, se le recomienda implementar acciones de mantenimiento y mejoramiento de la misma, con el fin de garantizar las condiciones adecuadas para su uso.
