1.1 CONCEPTO DE AMENAZA RUINA Nº CAR:	2790
1.2 ÁREA:	Análisis de Riesgos y Efectos Cambio Climático
1.3 AREA FUNCIONAL:	Conceptos Técnicos
1.4 REFERENCIA CRUZADA RADICADO IDIGER:	2016ER15210
1.5 RESPUESTA OFICIAL No.	R0-89985

2.1 SOLICITANTE:	INSPECCION 19 E DISTRITAL DE POLICIA
2.2 LOCALIDAD:	(19) CIUDAD BOLIVAR
2.3 UPZ:	(67) LUCERO
2.4 BARRIO O SECTOR CATASTRAL:	LA ESTRELLA DEL SUR
2.5 DIRECCIÓN:	CARRERA 18 G No. 74 A – 28 SUR
2.6 CHIP:	AAA0026LCPA
2.7 FECHA DE VISITA:	SEPTIEMBRE 21 DE 2016
2.8 POBLACIÓN BENEFICIADA:	5 Personas – 1 Familia
2.9 ÁREA (m2):	200 m² (Aproximadamente)

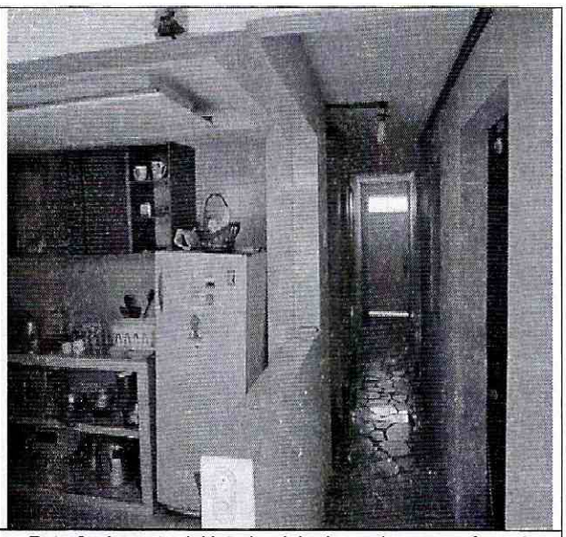
Foto 1. Fachada general del predio objeto del concepto.

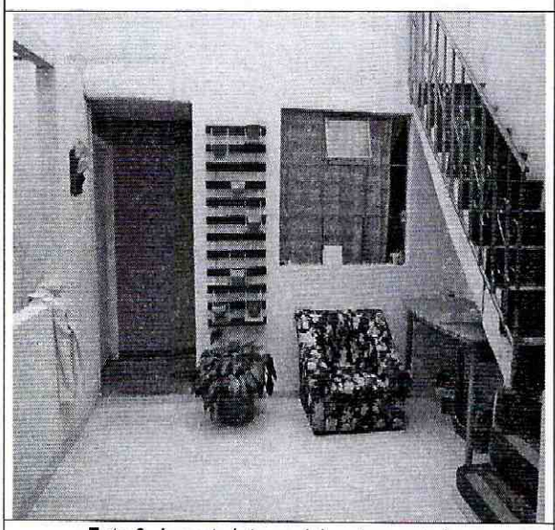
Foto 2. Aspecto del interior del primer piso sector frontal.

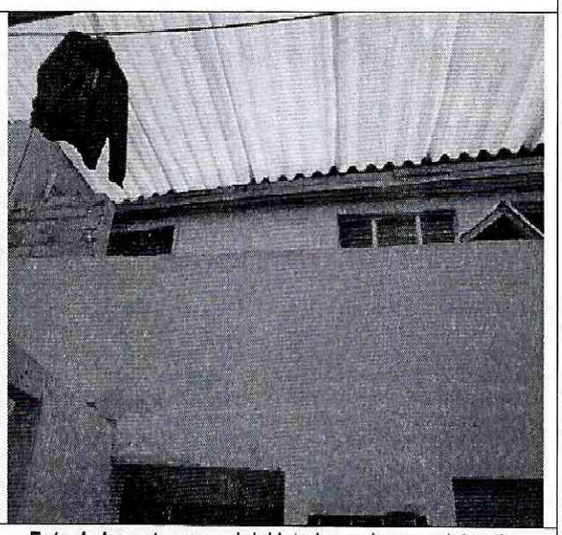
Foto 3. Aspecto interno del sector posterior.

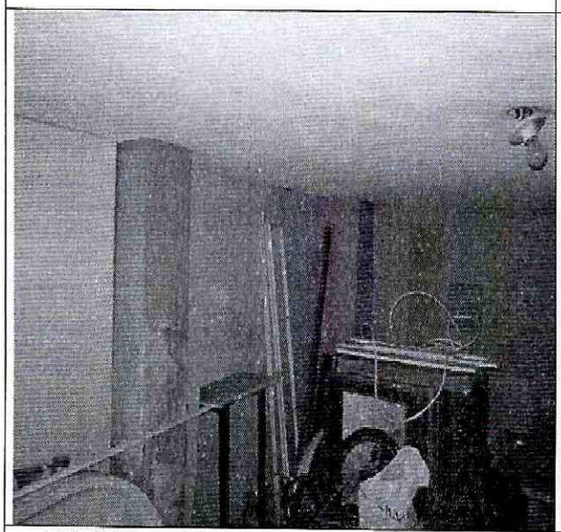
Foto 4. Aspecto general del interior en la zona del patio.

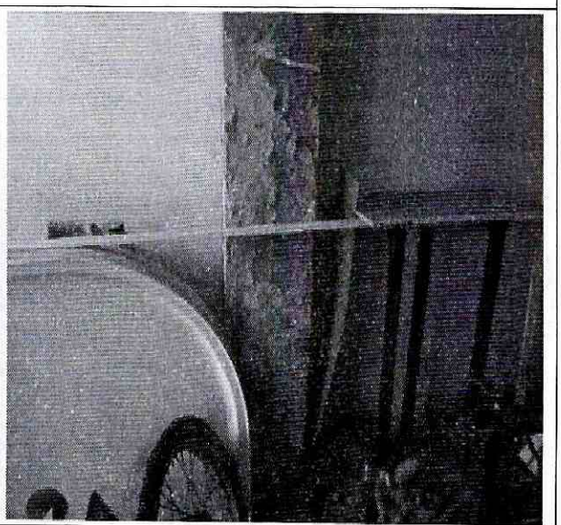
En general, los muros de la edificación presentan daño nulo a leve no se detectan condiciones de inestabilidad de los muros. Se detecta deterioro de los acabados de muros en el semisótano por exceso de humedad. Las placas de entrepiso están en buenas condiciones. Las escaleras presentan daño nulo. Las cubiertas no presentan daño estructural. En el piso no se detectan afectaciones como agrietamientos ni deformaciones, al nivel del piso del semisótano se cavó un agujero para captar agua infiltrada en el suelo. La clasificación global del daño para esta edificación es leve y por lo tanto no amenaza ruina.

Foto 5. Muros del semisótano, deterior por humedad.

- Desarrollar un estudio técnico de ingeniería que establezca las causas del exceso de humedad que está ocasionando el deterioro de los acabados de los muros, en especial los del semisótano y que a la vez determine las acciones a ejecutar para la solución de dicho problema, actividad que debe ser ejecutada por personal profesional idóneo

- Realizar las actividades que establezca el estudio del punto anterior

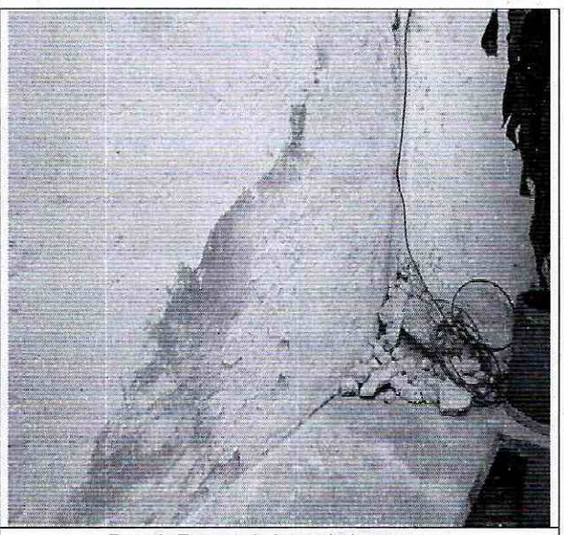
Foto 7. Daño fuerte de acabados de muros por humedad.

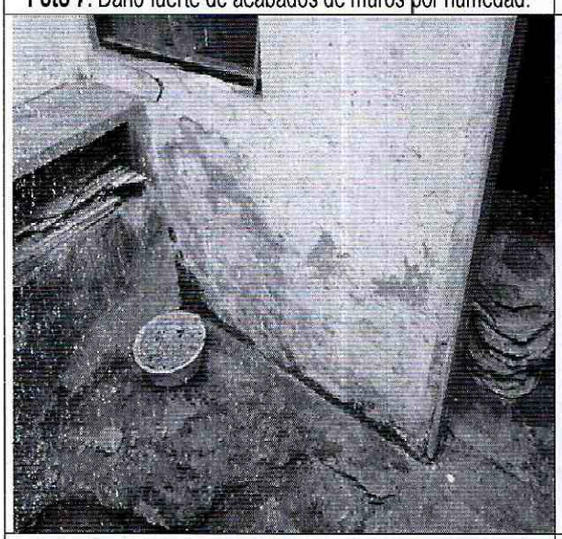
Foto 8. Exceso de humedad en muros.
