DIAGNÓSTICO TÉCNICO – DI No. 19205
SUBDIRECCIÓN DE ANÁLISIS DE RIESGOS Y EFECTOS DE CAMBIO CLIMÁTICO
GRUPO ASISTENCIA TÉCNICA
RADICADO IDIGER No. 2023ER11899

1. DATOS GENERALES DEL EVENTO

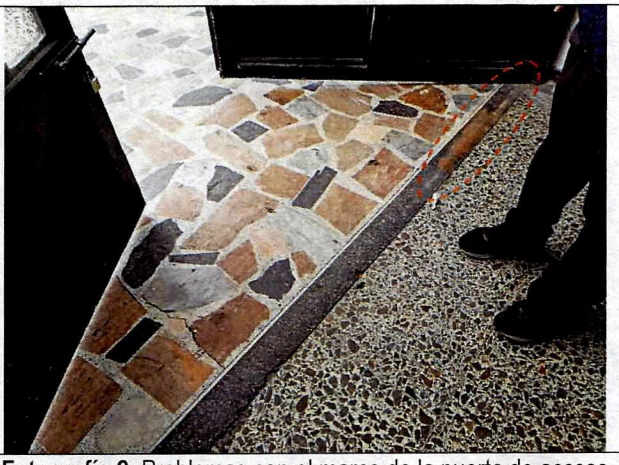
En el predio de la referencia se emplaza una edificación de dos (2) niveles, posiblemente construida bajo un sistema estructural de muros de carga en mampostería no reforzada y cubierta tipo liviana en fibrocemento y PVC (ver Fotografía 1). Se realiza inspección visual de la vivienda, iniciando en el primero piso donde se identifica desgaste en la baldosa ubicada en el acceso a la vivienda, debido a problemas con el marco de la puerta de acceso, el cual ha venido asentándose e imposibilitado la apertura de la puerta hacia el costado noroccidental (ver Fotografía 2). En el muro perimetral del costado noroccidental se evidencia humedad en la parte alta (ver Fotografía 3) y hacia el área de fondo donde se localiza el patio, se identifican humedad y fisuras de tipo vertical de aproximadamente 1 mm de abertura y 20 cm de longitud en la parte alta del muro perimetral del costado noroccidental (ver Fotografía 4). Además, se evidencia en la parte baja del muro perimetral del costado suroccidental fisuras verticales de aproximadamente 1 mm de abertura y 10 cm de longitud (ver Fotografía 5).

Fotografía 1 . Vista exterior de la vivienda emplazada en el predio de la CL 25D No. 80C -66.

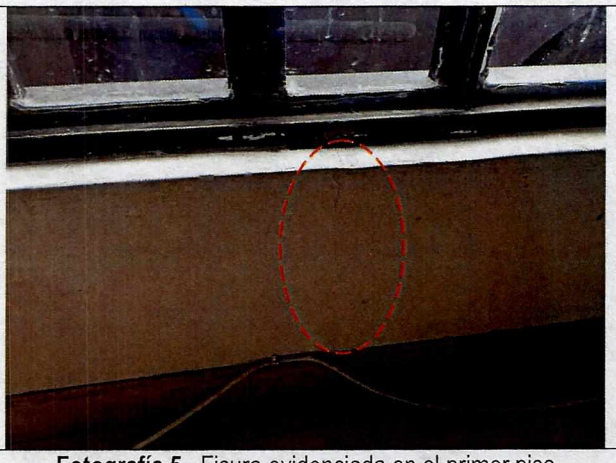
Fotografía 2. Problemas con el marco de la puerta de acceso a la vivienda hacia el costado noroccidental.

Fotografía 3. Humedad al interior de la vivienda en el muro perimetral noroccidental.

Fotografía 4. Humedad y fisuras evidenciada en el muro perimetral del costado noroccidental (área del patio).

Fotografía 5. Fisura evidenciada en el primer piso suroccidental.

Posibilidad de aumento del asentamiento, de las humedades y fisuras identificadas en los muros perimetrales y divisorios del costado noroccidental en el predio de la CL 25D No 80C – 66, en el Sector Catastral Santa Cecilia de la Localidad de Fontibón.

- Al responsable y/o los responsables de la vivienda ubicada en el predio de la CL 25D No 80C – 66, en el Sector Catastral Santa Cecilia de la Localidad de Fontibón, conforme a lo dispuesto en el Código de Construcción para Bogotá D.C. (Acuerdo 20 de 1995), donde se establece que es obligación de los propietarios y/o responsables de los inmuebles propiciar y efectuar el mantenimiento continuo y periódico de sus instalaciones, esto con el propósito de garantizar durante la vida útil de dicho inmueble las condiciones más adecuadas para el uso del mismo; con el acompañamiento de personal idóneo y bajo la normatividad vigente.

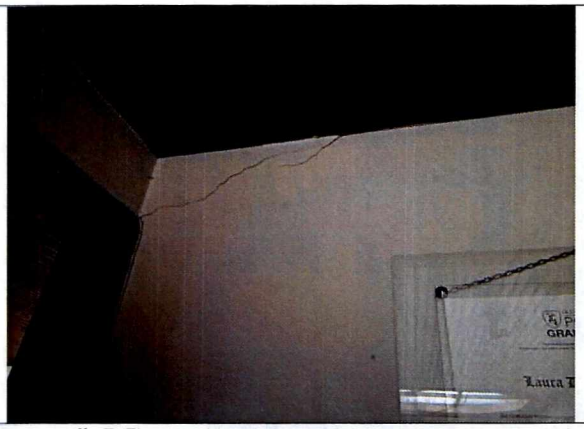
En la inspección del segundo piso, se identifican fisuras de tipo horizontal de aproximadamente 2 mm de abertura y 20 cm de longitud hacia el costado nororiental y noroccidental, y una fisura en la baldosa del segundo piso de aproximadamente 2 mm de abertura y una longitud de 50 cm (ver Fotografía 6, Fotografía 7 y Fotografía 8, respectivamente).

Finalmente, desde el segundo nivel se realiza inspección visual de la cubierta del patio sin evidenciar daños, desde ese punto se visualiza el costado nororiental de la edificación construida recientemente el predio de la CL 25D No. 80C – 72 (ver Fotografía 9).

La edificación emplazada en el predio de la CL 25D No. 80C – 72 es de tres (3) niveles más terraza, construida posiblemente bajo un sistema estructural de mampostería confinada, con placas de entrepiso en concreto. Desde el exterior se evidencia que, entre la edificación de la CL 25D No. 80C – 72 (costado del noroccidental) y el predio evaluado no se dejó junta de dilatación (ver Fotografía 10). El responsable del predio de la CL 25D No. 80C – 66 manifiesta que los daños en su vivienda comenzaron a presentarse desde el inicio de las obras en el predio de la CL 25D No. 80C – 72.

Es posible que las afectaciones identificadas en la vivienda emplazada en el predio de la CL 25D No. 80C – 66 en el Sector Catastral Santa Cecilia de la Localidad de Fontibón, estén relacionadas con asentamiento diferenciales y /o con las actividades de construcción que se desarrollaron en el predio de la CL 25D No. 80C – 72. No obstante, a partir de la inspección visual no se puede descartar la posibilidad de que los daños identificados estén siendo inducidos por alguna otra situación no evidente.

Fotografía 6. Fisura evidenciada en el segundo piso por el costado nororiental

Fotografía 7. Fisura evidenciada en el muro divisorio del segundo piso, costado noroccidental.

Fotografía 8. Fisura evidenciada en la baldosa del segundo piso con tendencia nororiental.

Fotografía 9. Vista desde el interior de la vivienda de la CL 25D No 80C – 66, de la edificación emplazada en el predio de la CL 25D No. 80C – 72 (costado nororiental).

Fotografía 10. Vista desde el exterior de la edificación emplazada en el predio de la CL 25D No. 80C – 72 (costado suroccidental).

- Al responsable y/o responsables de la vivienda emplazada en el predio de la CL 25D No 80C – 66 y de la obra en construcción en el predio de la CL 25D No. 80C – 72, en el Sector Catastral Santa Cecilia de la Localidad de Fontibón, verificar las actas de vecindad a fin de constatar las condiciones de las edificaciones colindantes y evaluadas en el presente informe, antes de iniciadas las obras y compararlas con las condiciones actuales, para poder establecer si se presentaron afectaciones durante la ejecución del proyecto; en caso afirmativo implementar las acciones necesarias, que garanticen llevar dichas edificaciones mínimo a las condiciones de estabilidad y funcionalidad que tenían antes de iniciadas las labores en obra, acciones que deberán implementarse con el apoyo de personal idóneo, garantizando que se cumplan los requerimientos establecidos en el Reglamento Colombiano de Construcción Sismo Resistente NSR-10, de acuerdo con la normatividad vigente, para lo cual se deben tramitar los permisos y licencias respectivos.

- A la Alcaldía Local de Fontibón, desde sus respectivas competencias, dado que posiblemente los daños evidenciados en la vivienda emplazada en el predio de la CL 25D No 80C – 66, en el Sector Catastral Santa Cecilia de la Localidad de Fontibón, están asociados con los procesos constructivos y asentamientos inducidos por la construcción en el predio de la CL 25D No. 80C – 72, realizar los trámites correspondientes con el responsable y/o responsables del mismo, con el fin de garantizar la estabilidad de los elementos que presentan daños. Lo anterior en caso de determinarse que efectivamente la misma actuó como detonantes de los daños evidenciados.
