DIRECCIÓN DE PREVENCIÓN Y ATENCIÓN DE EMERGENCIAS

DIAGNÓSTICO DE EMERGENCIA No. DI-1869
COORDINACIÓN TÉCNICA

LOCALIDAD	Santa Fe (3)
BARRIO	El Consuelo
DIRECCIÓN	Carrera 12 este No. 2A – 66
FECHA	Diciembre 1 de 2003
HORA	11:10 AM
ÁREA DIRECTA	40 m² aproximadamente.

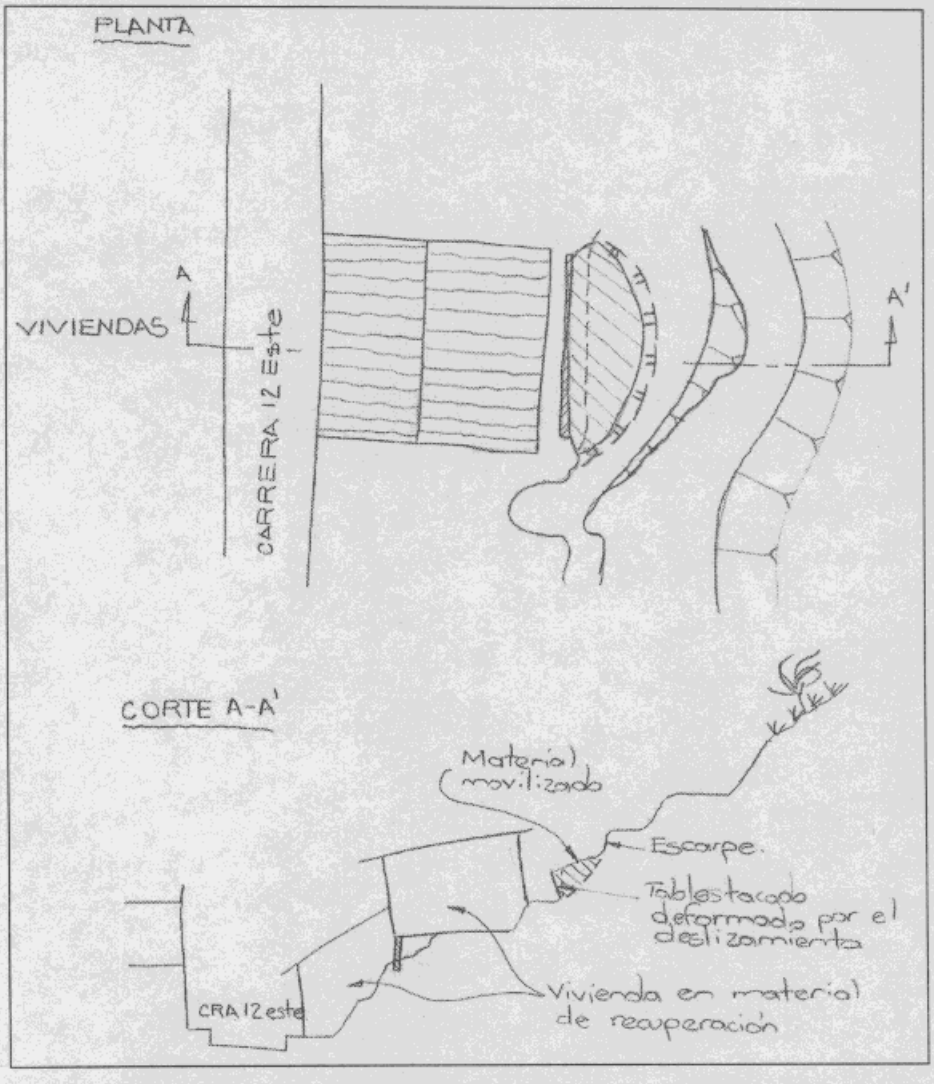
Flujo de tierras en el corte de la parte posterior de la vivienda de los señores Luis Mariano García y María Guillermina Herreño; el cual se produjo por la intervención antrópica realizada en este, la ausencia de obras de contención y drenaje y por la alteración del material aflorante a causa de la lluvia.

Teniendo en cuenta las altas precipitaciones actuales de la ciudad, la alta amenaza que representa el talud y la alta vulnerabilidad de la vivienda ante Fenómenos de Remoción en Masa (FRM), se considera muy factible que el flujo de tierra continúe y por ende afecte la vivienda.

Figura No. 1. Esquema general del sitio de la emergencia.

Incluir la familia de los señores Luis Mariano García y María Guillermina Herreño (Carrera 12 este No. 2A – 66) en el programa de reubicación de familias en alto riesgo no mitigable con prioridad uno (1).
