DIRECCIÓN DE PREVENCIÓN Y ATENCIÓN DE EMERGENCIAS

DIAGNÓSTICO DE EMERGENCIA No. DI-1897
COORDINACIÓN TÉCNICA

LOCALIDAD	Chapinero (2)
BARRIO	Juan XXIII
DIRECCIÓN	Carrera 1 Bis C con Calle 65B
FECHA	Noviembre 12 de 2003
HORA	5:00 PM
ÁREA DIRECTA	30 m^2 aproximadamente.

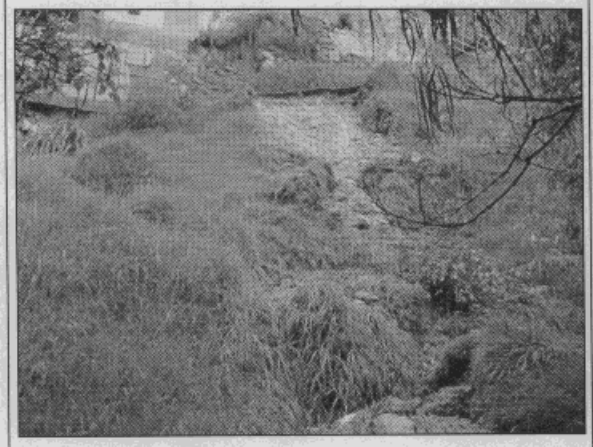
Flujo de tierras y detritos bastante húmedos que generaron el desconfinamiento y posterior colapso de un tramo de 2.00 m aproximadamente de un muro en piedra pegada que construyó la comunidad para contener el relleno del peatonal de la carrera 1 Bis C al norte de la Calle 65B.

Se considera que el flujo se generó por saturación del material a raíz de la lluvia.

Foto No.1. Vista del flujo de tierras y detritos.

Recubrir con plástico la zona del flujo a fin de evitar que el material aflorante se siga alterando por la lluvia. Para tal efecto se hizo entrega al señor José Aguilar de 50.0 ml de plástico.

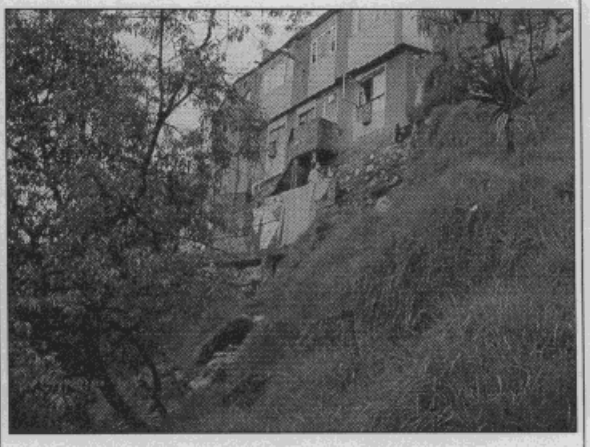
Foto No.2. Se observan las viviendas de la parte superior de la ladera donde se presentó el flujo.

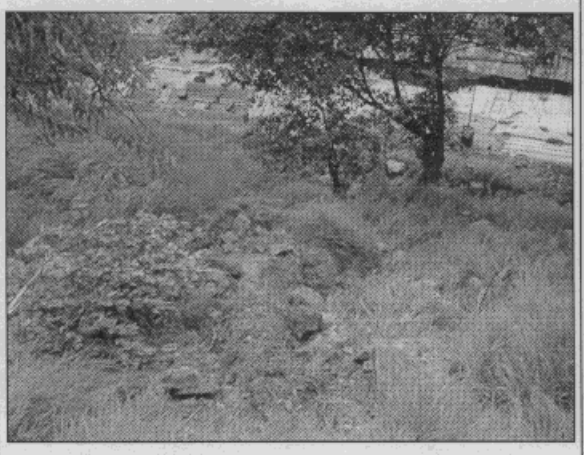
De continuar presentándose el flujo posiblemente los bloques sueltos podrían caer sobre las viviendas prefabricadas de la parte inferior; así mismo, el peatonal y la parte de algunas viviendas podrían verse afectadas.

Foto No.3. Vista de los guijarros desprendidos y de las casas prefabricadas de la parte inferior que se podrían ver afectada si los mencionados guijarros ruedan.	**Foto No.4.** Se observa la infraestructura (viviendas, peatonal, accesos, etc.) en la parte superior de la ladera y como el flujo podría afectarlos.

Coordinación con la comunidad (Sr. José Aguilar de la Carrera 1bis C No. 65B – 36, teléfono 3480470) para retirar los bloques sueltos y el pedazo de muro fallado para evitar que rodara hacia las viviendas prefabricadas de la parte inferior.
