ALCALDÍA MAYOR DE BOGOTÁ D.C. AMBIENTE Instituto Distrital de Gestión de Riesgos y Cambio Climático	DIAGNÓSTICO TÉCNICO	Código:	GAR-FT-03
		Versión:	04
		Código documental:	20/04/2018

DIAGNÓSTICO TÉCNICO DI -13184
SUBDIRECCIÓN DE ANÁLISIS DE RIESGOS Y EFECTOS DE CAMBIO CLIMÁTICO
GRUPO ASISTENCIA TÉCNICA
RADICADO IDIGER 2019ER5354

DIRECCIÓN:	Carrera 35 A No 60-52	**COORDENADAS AREA INSPECCIONADA**				X: 97757,02 Y: 106043,51		
BARRIO/SECTOR CATASTRAL:	Campín Occidental	**ÁREA DIRECTA AFECTADA:**				20 M2		
UPZ:	106 – La Esmeralda	**POBLACIÓN ATENDIDA:**				10		
LOCALIDAD:	13- Teusaquillo	**FAMILIAS**	1	**ADULTOS**	5	**MENORES**		0
CHIP:	AAA0054REXR	**PREDIOS EVALUADOS**				3		
AREA INSPECCIONADA	70 M2	**DOCUMENTO REMISORIO**				CR-33836

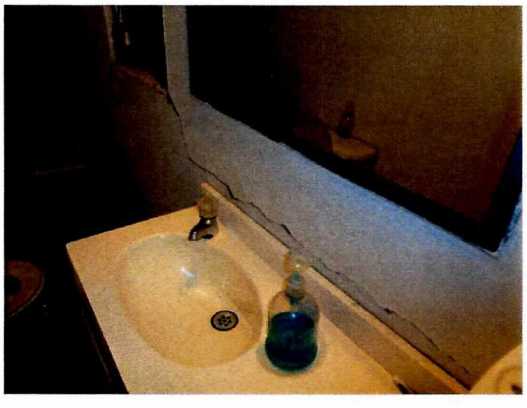
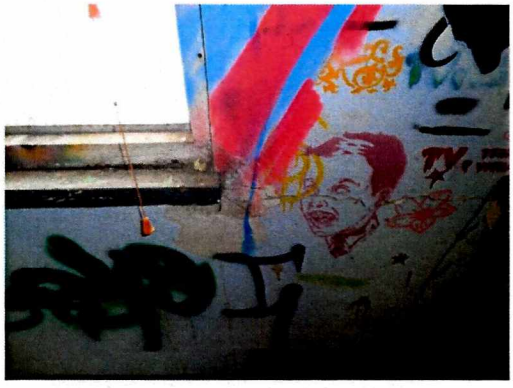
En el predio de la Carrera 35 A No 60-52, se evidencian en muros divisorios, fisuras de tendencia horizontal y vertical con aberturas entre 2 mm y 3 mm que en algunas ocasiones superan el metro de longitud (Ver Fotografías 2 – 5). De acuerdo con la información suministrada por la señora Gladys Elena Ardila Giraldo, responsable del predio de la y quien atendió la visita, las fisuras empezaron a aparecer durante las etapas de construcción del predio de la 35 Bis No 60-45.

Asentamientos diferenciales a causa de las etapas de construcción y asentamiento de la edificación emplazada en el predio de la Carrera 35 Bis No 60-45.

Fotografías 2 y 3. *Fisuras en muros divisorios al interior de predio de la Carrera 35 A No 60-52*

Al responsable y/o responsables del predio de la Carrera 35A No 60-52, realizar un seguimiento permanente de las condiciones de estabilidad de la estructura, con el propósito de desarrollar intervenciones oportunas que impidan la manifestación de situaciones que generen condiciones de riesgo.
