DIAGNÓSTICO TÉCNICO – DI No. 12814
SUBDIRECCIÓN DE ANÁLISIS DE RIESGOS Y EFECTOS DEL CAMBIO CLIMÁTICO
GRUPO ASISTENCIA TÉCNICA
RADICADO IDIGER 2019ER466 / EVENTO SIRE No. 5261678

DIRECCIÓN:	Calle 93 Bis No. 19 – 29	**CHIP Y/O COORDENADAS AREA INSPECCIONADA**			X: 102419.41 Y: 105770.56			
BARRIO/SECTOR CATASTRAL:	008307 – Chicó Norte	**ÁREA DIRECTA AFECTADA:**			200 m^2			
UPZ:	97 – Chicó Lago	**POBLACIÓN ATENDIDA:**			20			
LOCALIDAD:	02 - Chapinero	**FAMILIAS**	7	**ADULTOS**	18	**MENORES**	2	
CHIP:	AAA0204OJOM	**PREDIOS EVALUADOS**			2			
AREA INSPECCIONADA:	650 m^2	**DOCUMENTO REMISORIO**			CR-33113

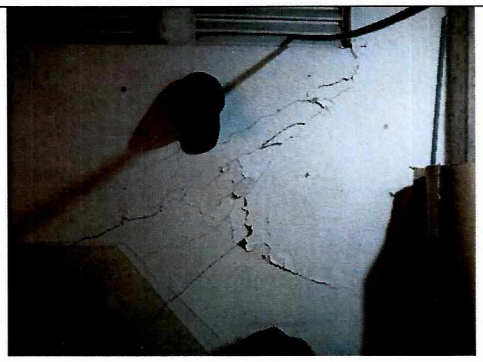
La portería del edificio consta de un cuarto de servicios para el personal de vigilancia y aseo, hacia el costado oriental del predio. El cuarto de servicios presenta diversas fisuras de hasta 2 m de longitud y 2 mm de abertura en el pañete de los muros divisorios, así como en el cielorraso, especialmente hacia el costado oriental, sin afectar elementos estructurales (Ver foto 2 y 3). Junto al cuarto de servicios, hacia el costado sur se ubican unos depósitos de almacenamiento de aproximadamente 3 m^2, de los cuales se inspeccionaron 2, evidenciando la presencia de fisuras de tendencia diagonal, de aproximadamente 1 m de longitud y 2 mm de abertura en los muros divisorios y en los muros de cerramiento del costado oriental (Ver foto 4).

Foto 3. Fisuras en el pañete de los muros divisorios, al costado oriental del cuarto de servicios, en el primer piso.

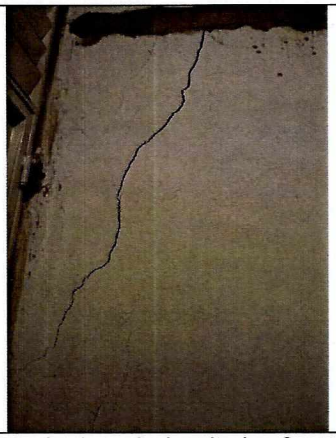
Foto 4. Fisuras de 1 m de longitud y 2 mm de abertura aproximadamente en muros de depósitos.

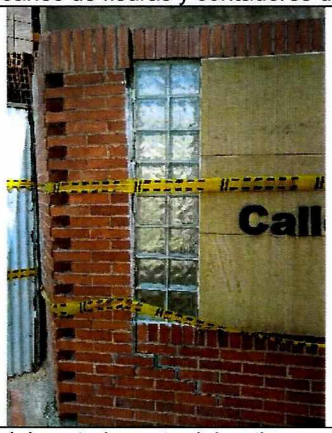
El muro de cerramiento del costado norte del patio, que hace parte de la fachada del edificio, presenta una separación en la parte superior, de aproximadamente 2 cm en la junta entre los vidrios labrados y el muro, continuando hacia la parte inferior, con una fisura de aproximadamente 1 m de longitud y 2 mm de abertura (Ver foto 7). En la parte alta de dicha separación se observa la inclinación del muro hacia el interior del patio, razón por la que se implementó un sistema de apuntalamiento por medio de parales en madera (Ver foto 8). Adicionalmente, se observa una grieta de 2,5 m de longitud y 2 mm de abertura en el la cara externa del muro de cerramiento del patio (Ver foto 9).

Foto 7. Muro del costado norte del patio con separación de mampuestos e inclinación de 2 cm aproximadamente.

- El patio junto al acceso peatonal del Edificio Calle 93 Bis tiene comprometida su funcionalidad por los daños observados en los muros de cerramiento del mismo.

- A el(los) responsable(s) del Edificio Calle 93 Bis, ubicado en el predio de la Calle 93 Bis No. 19 – 29, garantizar el cumplimiento de la recomendación de restricción de uso emitida para el patio del costado norte junto al acceso peatonal del edificio.

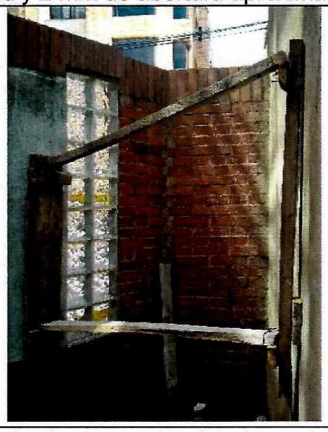
Foto 8. Apuntalamiento con parales de madera por pérdida de verticalidad del muro de cerramiento del patio.

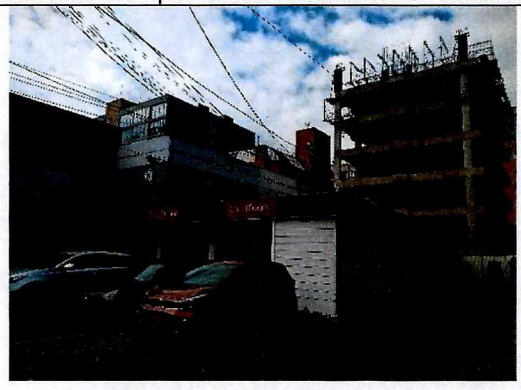
Finalmente, se realizó inspección al predio de la Carrera 19 No. 93 – 19, colindante hacia el costado sur con el predio de la Calle 93 Bis No. 19 – 19 en el que se adelanta el proyecto de construcción. Dicho predio (Cra. 19 No. 93–19), corresponde a un local comercial de dos pisos en el que se observaron fisuras de hasta 2,5 m de largo y 1 mm de abertura aproximada en los vértices entre los muros de cerramiento del costado norte y la placa de entrepiso (Ver fotos 12 y 13).

Foto 12. Predio de la Cra. 19 No. 93 – 19, colindante con el proyecto de construcción de la Calle 93Bis No. 19 – 19.
