DIAGNÓSTICO TÉCNICO – DI-16198
SUBDIRECCIÓN DE ANÁLISIS DE RIESGOS Y EFECTOS DEL CAMBIO CLIMÁTICO
GRUPO ASISTENCIA TÉCNICA
RADICADO IDIGER 2021ER10232

DIRECCIÓN:	Calle 56 A Sur No. 72 A – 65	**COORDENADAS AREA INSPECCIONADA**			X: 90286.03 Y: 100600.76			
SECTOR CATASTRAL:	004538 - Olarte	**ÁREA DIRECTA AFECTADA:**			80 m²			
UPZ:	49 – Apogeo	**POBLACIÓN ATENDIDA:**			25			
LOCALIDAD:	07 – Bosa	**FAMILIAS**	0	**ADULTOS**	15	**MENORES**	10	
CHIP:	AAA0049CMJZ	**PREDIOS EVALUADOS**			1			
AREA INSPECCIONADA:	80 m²	**DOCUMENTO REMISORIO**			CR-41231

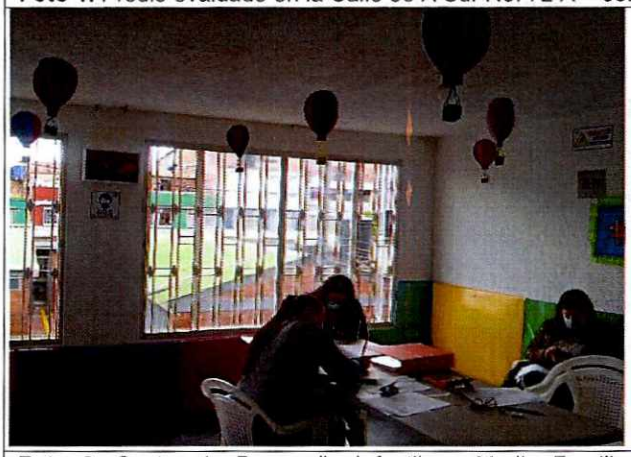
humedad en un muro divisorio del primer nivel (Ver foto 2). No se observan otros daños o afectaciones en elementos constructivos de la edificación (Ver fotos 3 y 4).

- Ausencia de mantenimiento.

Foto 2. Humedad en muro divisorio primer nivel.

- A el (los) responsable(s) del Centro de Desarrollo Infantil en Medio Familiar Creciendo Juntos, en el predio de la Calle 56 A Sur No. 72 A – 65, en el Sector Catastral Olarte de la Localidad de Bosa, implementar las acciones de reparación y mantenimiento a que haya lugar en los elementos constructivos que presentan daños, con el fin de garantizar el óptimo funcionamiento durante la vida útil del inmueble.
