DIRECCIÓN DE PREVENCIÓN Y ATENCIÓN DE EMERGENCIAS

CONCEPTO TÉCNICO No. CT - 4597

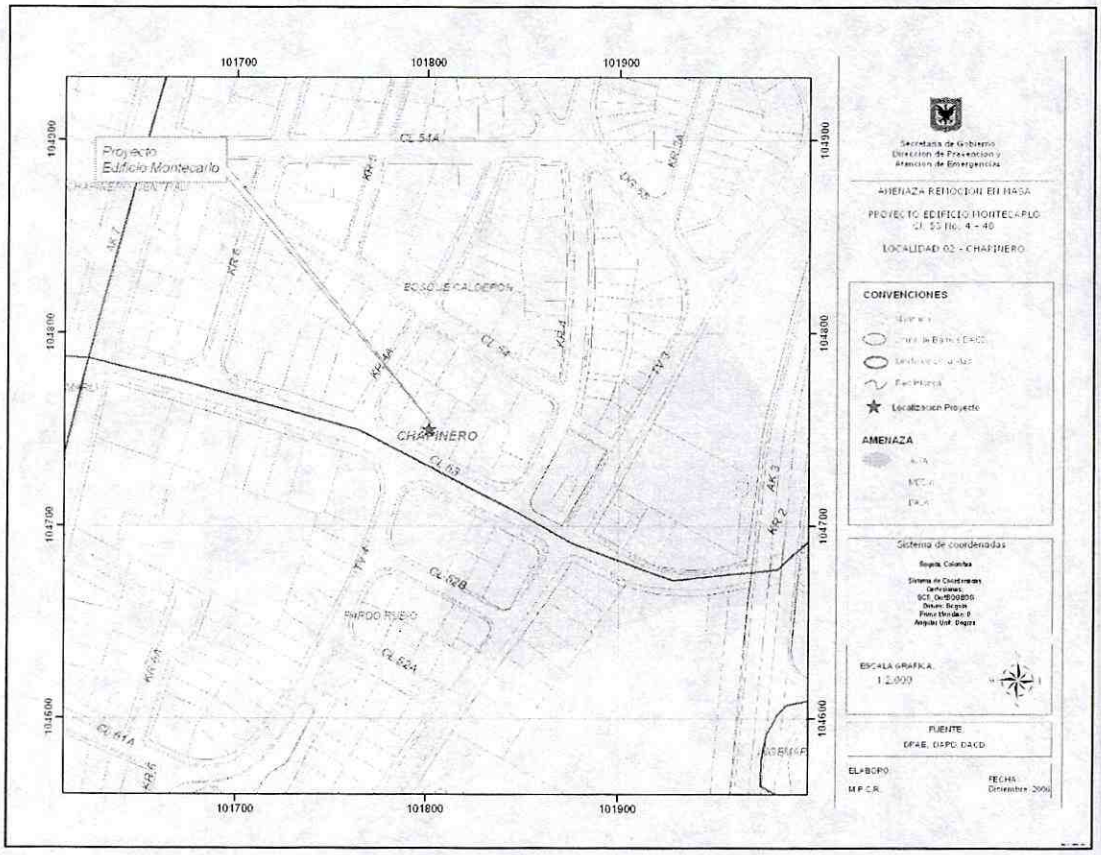
De acuerdo con el plano normativo No. 3 (Amenaza por remoción en masa) del Plan de Ordenamiento Territorial de Bogotá – POT (Decreto 190 de 2004, por el cual se compilan los decretos 619 de 2000 y 469 de 2003), el sector donde se localiza el predio de la Calle 53 # 4 – 48, se encuentra en una zona de AMENAZA ALTA por procesos de remoción en masa (Figura No.1).

Figura No.1 – Localización del Predio ubicado en la Calle 53 # 4 – 48, de acuerdo con el Plano Normativo de Amenaza por Remoción en Masa del P.O.T.

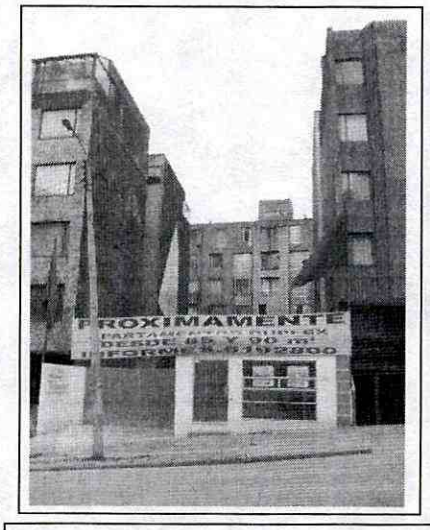
De acuerdo con la información suministrada, en el oficio del solicitante, la construcción que se realizará en el predio ubicado en la Calle 53 # 4 – 48 de la Localidad de Chapinero, consiste en una edificación de siete pisos y semisótano, para doce unidades de vivienda, en un lote de aproximadamente 300 metros cuadrados; el predio mencionado hace parte de un sector consolidado urbanísticamente, localizado en un sector central de la localidad de Chapinero, sobre la Calle 53 a menos de 200 metros al oriente de la Carrera séptima (Fotografía 1).

Fotografía 1. Vista frontal del predio de la Calle 53 # 4 – 48

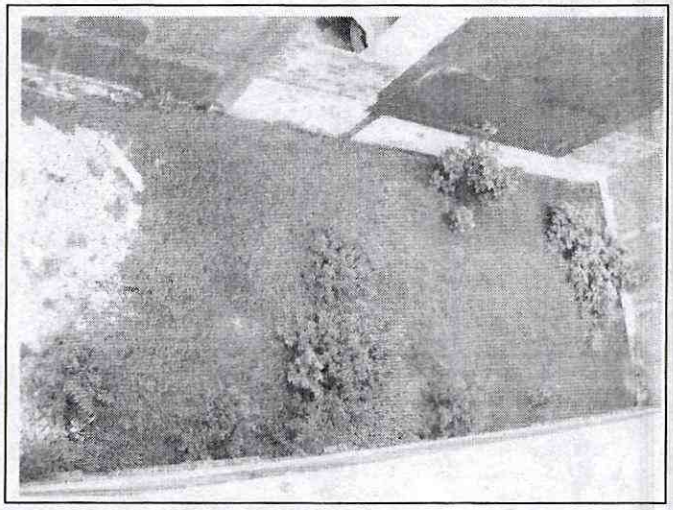
El sector donde se ubica el predio a construir, se localiza sobre una ladera de pendiente muy baja, con inclinación decreciente, menor de 5 grados hacia el occidente (Fotografía 2)

Fotografía 2. Vista superior del predio de la Calle 53 # 4 – 48 , donde se evidencia la topografía horizontal del sitio
