DIAGNÓSTICO TÉCNICO – DI-20179
SUBDIRECCIÓN DE ANÁLISIS DE RIESGOS Y EFECTOS DE CAMBIO CLIMÁTICO
GRUPO ASISTENCIA TÉCNICA
EVENTO SIRE 5427922

DIRECCIÓN:	Calle 25G No. 85C – 51 Apto 201		**COORDENADAS AREA INSPECCIONADA**	X: 95216,69 Y: 108768,14			
BARRIO:	Santa Cecilia		**ÁREA DIRECTA AFECTADA:**	20 m²			
UPZ:	114 - Modelia		**POBLACIÓN ATENDIDA:**	7			
LOCALIDAD:	09 - Fontibón		**FAMILIAS**	2	**ADULTOS**	7	**MENORES** 0
CHIP:	AAA0074ZAYX		**PREDIOS EVALUADOS**	1			
AREA INSPECCIONADA	220 m²		**DOCUMENTO REMISORIO**	CR-51294

5. ESCENARIO DE RIESGO: Actividad de la construcción – Incendio Estructural

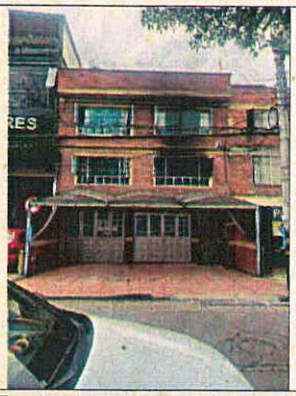
En el predio evaluado se ubica una vivienda familiar de tres niveles y terraza construida en mampostería parcialmente confinada con entrepiso y cubierta en concreto reforzado; la cual se divide en dos apartamentos y en el primer nivel, locales comerciales (ver fotografía 1)

Fotografía 1. Fachadas del predio

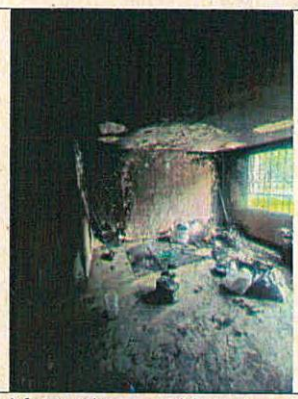
El evento de emergencia se activó debido a que en la madrugada del 29 de diciembre se presentó un incendio estructural en una de las habitaciones del costado oriental del apartamento 201 ubicado en el

segundo nivel de la vivienda, afectando principalmente el recubrimiento de pintura de esta habitación; se inspecciona el resto del apartamento y no se evidencian afectaciones en este (ver fotografías 2 a 4)

Fotografía 2. Afectaciones al interior del apartamento

- A los responsables, encargados y/o propietarios de la vivienda ubicada en la Calle 25G No. 85C – 51 en el Barrio Santa Cecilia, de la Localidad de Fontibón, acoger la restricción de uso de la habitación del costado oriental del apartamento 201, hasta tanto se implementen las acciones necesarias que garanticen las condiciones de habitabilidad y seguridad de esta.

- A los responsables, encargados y/o propietarios de la vivienda ubicada en la Calle 25G No. 85C – 51 en el Barrio Santa Cecilia, de la Localidad de Fontibón, adelantar las acciones de reparación y/o reconstrucción de los elementos que presentan daños en la habitación del costado oriental del apartamento 201, debido al incendio estructural; de tal manera que se garantice la estabilidad, seguridad y habitabilidad durante la vida útil de la totalidad del inmueble. Lo anterior con el acompañamiento de personal idóneo, desarrollando los análisis técnicos pertinentes bajo la normatividad vigente y tramitando los permisos y/o licencias requeridas de ser el caso.

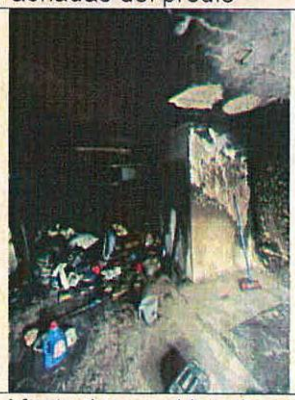
Fotografía 3. Afectaciones al interior del apartamento
