1.1 CONCEPTO TÉCNICO No. CT:	**6754**
1.2 ÁREA:	Técnica y de Gestión
1.3 COORDINACIÓN:	Investigación y Desarrollo
1.4 REFERENCIA CRUZADA RADICADO FOPAE:	2013ER311
1.5 RESPUESTA OFICIAL No.	RO-60900

2.1 SOLICITANTE:	WILLIAM HENRY MOTTA
2.2 PROYECTO:	CERROS DE LA LORENA
2.3 LOCALIDAD:	11. Suba
2.4 UPZ:	27. Suba
2.5 BARRIO O SECTOR CATASTRAL:	Suba Urbano
2.6 DIRECCIÓN:	Transversal 88 No. 145-32
2.7 CHIP:	AAA0183KMBR
2.8 MANZANA CATASTRAL:	81
2.9 PREDIO CATASTRAL:	24
2.10 ÁREA (Ha):	0.32 (*)
2.11 FECHA DE VISITA:	Enero 17 de 2013

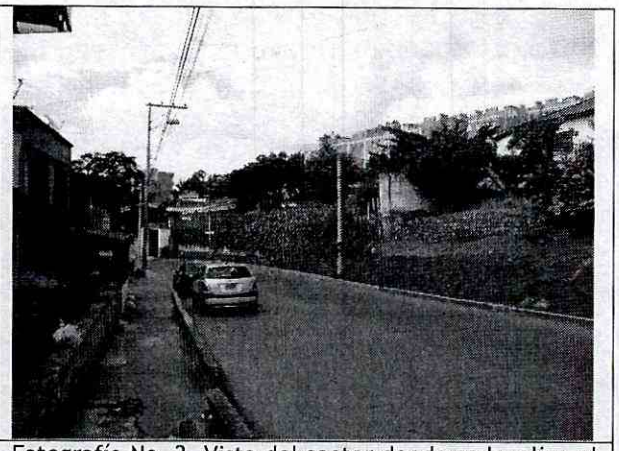
Fotografía No. 1. Predio ubicado en la Transversal 88 No. 145-32, en el Barrio Suba Urbano, de la localidad de Suba.

Fotografía No. 2. Vista del sector donde se localiza el predio de la Transversal 88 No 145-32, en el Barrio Suba Urbano, de la localidad de Suba.

En el momento de la visita, en el predio objeto del presente concepto, se encontró un lote vacío con cerramiento en mampostería simple sin evidencias de afectación por procesos de remoción en masa de carácter local, ni de carácter general en la ladera o zonas aledañas al predio evaluado.
