DIAGNÓSTICO TÉCNICO - DI-13027
SUBDIRECCIÓN DE ANÁLISIS DE RIESGOS Y EFECTOS DE CAMBIO CLIMÁTICO
GRUPO ASISTENCIA TÉCNICA
EVENTOS SIRE No. 5300902, 5300910

5. ESCENARIO DE RIESGO: Movimiento en masa.

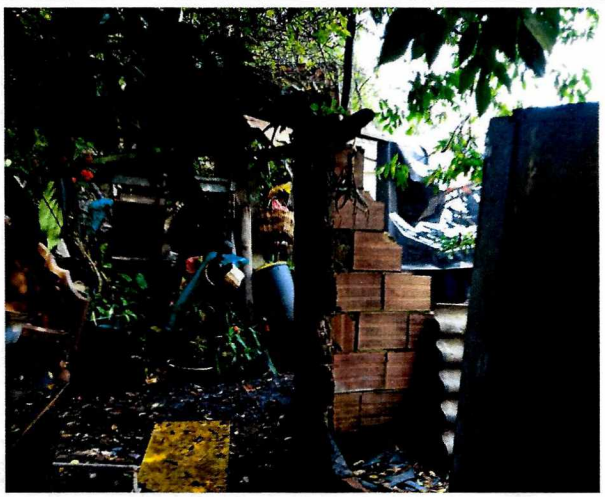
La comunidad del sector solicitó visita técnica al predio P3 ubicado en la Calle 2A No. 6A-37 Este, (ver Fotografía 7). En la parte frontal del predio se localiza una habitación construida en mampostería de arcilla cocida sin confinamiento, con piso en terreno natural, cubierta en tejas de zinc apoyada sobre elementos de madera, y cielo raso en madera machimbrada. Al parecer la habitación corresponde a un vestigio de la que fue una edificación anterior, por lo que sus muros presentan pérdida de verticalidad y agrietamientos, y la estructura de cubierta y el cielo raso están a punto de colapsar. En la parte posterior del predio se observan más vestigios de una estructura antigua; se trata de muros de mampostería sin confinamiento que presentan pérdida de verticalidad y se encuentran cubiertos por algunos plásticos y tejas de zinc, (ver Fotografía 8).

Fotografía 7. Vista exterior del predio P3 (Calle 2A No. 6A-37 Este)

- A los habitantes de lo predio ubicado en la Calle 2A No. 6A-37 Este (P3), acatar la recomendación de evacuación definitiva, emitida mediante Formato No. 2978 del 23 de marzo de 2019, teniendo en cuenta este predio se encuentra con proceso de reasentamiento terminado.
