1.1 CONCEPTO TÉCNICO No. CT:	**6920**
1.2 ÁREA:	Técnica y de Gestión
1.3 COORDINACIÓN:	Investigación y Desarrollo
1.4 REFERENCIA CRUZADA RADICADO FOPAE:	2013ER8446
1.5 RESPUESTA OFICIAL No.	RO-63492

2.1 SOLICITANTE:	CURADURÍA URBANA No. 4
2.2 PROYECTO:	Vivienda.
2.3 LOCALIDAD:	4. San Cristóbal
2.4 UPZ:	51. Los Libertadores
2.5 BARRIO O SECTOR CATASTRAL:	Los Libertadores
2.6 DIRECCIÓN:	Carrera 9 Este No. 55 – 20 Sur
2.7 CHIP:	AAA0005TOBR
2.8 MANZANA CATASTRAL:	20
2.9 PREDIO CATASTRAL:	19
2.10 ÁREA (Ha):	0.007(*)
2.11 FECHA DE VISITA:	18 de Junio de 2013

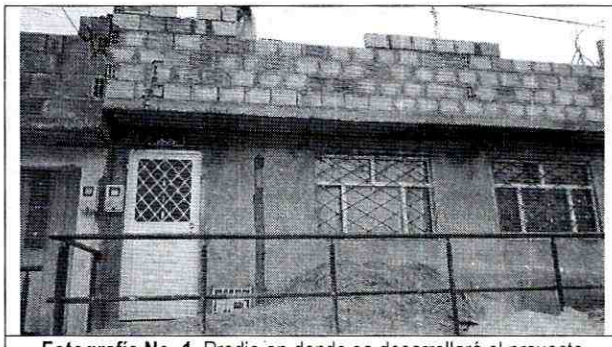
Con base en la verificación técnica se pudo establecer que el predio en mención no presenta evidencias de afectación por procesos de remoción en masa, ni de carácter local, ni de carácter general en la ladera o zonas aledañas al predio evaluado. Igualmente, se pudo establecer que en las edificaciones aledañas no se evidenciaron daños o patologías que permitieran identificar o definir la presencia de procesos de inestabilidad geotécnica en el área del proyecto. No obstante, lo anterior, se advierte que cualquier intervención que se realice debe tener en cuenta la presencia de infraestructura aledaña por lo que el responsable del proyecto debe garantizar en todo momento la estabilidad general del lote y su entorno.

Fotografía No. 1. Predio en donde se desarrollará el proyecto ubicado en la Carrera 9 Este No. 55 – 20 Sur.

Fotografía No. 2. Vista norte de la Carrera 9 Este, la cual se encuentra pavimentada.

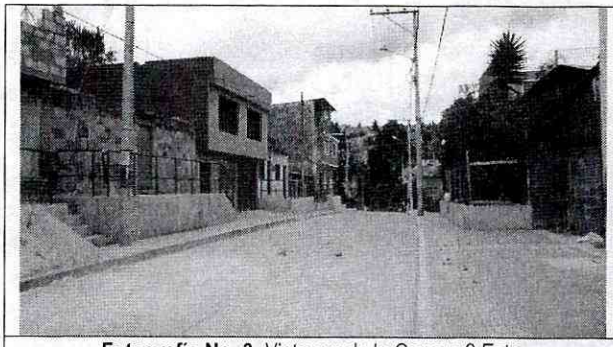
Fotografía No. 3. Vista sur de la Carrera 9 Este.

Fotografía No. 4. Edificación vecina al predio de la Carrera 9 Este No. 55 – 20 Sur.
