DIAGNÓSTICO TÉCNICO – DI-15428
SUBDIRECCIÓN DE ANÁLISIS DE RIESGOS Y EFECTOS DE CAMBIO CLIMÁTICO
GRUPO ASISTENCIA TÉCNICA
RADICADO IDIGER No 2021ER2301 Y 2021ER3466 - EVENTO SIRE No. 5373584

Movimientos en masa

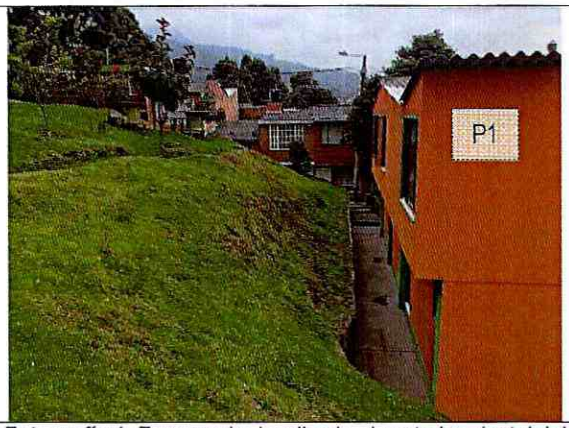
De acuerdo con los antecedentes (DI-13853 y DI-14004), se evidencia que el proceso de inestabilidad identificado sobre el talud de corte de la zona verde localizada al costado oriental de la vivienda del predio de la Calle 6C Sur No 8- 46 Este (P1), ha presentado un aumento, la cual es evidenciada a través del incremento en el tamaño de la abertura de las grietas e inclinación del muro en piedra pegada localizado en la base de dicho talud, (ver Fotografías 1 - 2).

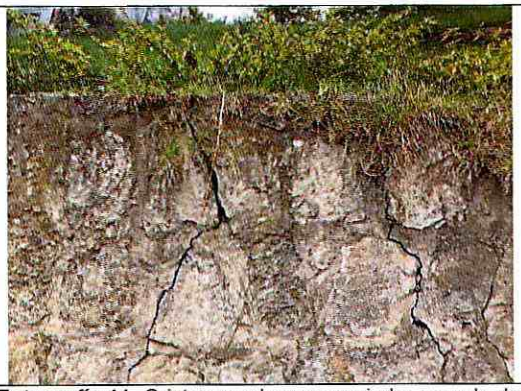
De acuerdo con los antecedentes (DI-12928), se evidencia que sobre el costado norte del parqueadero a la altura de la Carrera 7 Este No 4A – 48 Sur (P3), se mantienen los mismos daños anteriormente mencionados sobre el muro en piedra pegada, en el cual se observan grietas de tendencia de forma escalonada y vertical sobre el mismo. Es importante mencionar que no se observa perdida de la verticalidad del muro, (ver Fotografías 9 - 12).

Fotografía 9. Parqueadero de la Carrera 7 Este No 4A – 48 Sur.

- A la Alcaldía Local de San Cristóbal, desde su competencia, implementar adecuadas medidas de estabilización, protección y manejo de las aguas de escorrentía superficial y sub-superficial, en los taludes de corte y relleno donde se localizan los siguientes muros en piedra pegada: Calle 6C Sur No 8 – 02 Este (P2), Carrera 7 Este No 4A – 48 Sur (P3), Calle 6 Sur No 5 – 20 Este (P4), en el Sector Catastral Vitelma de la Localidad de San Cristóbal.
