1.1 CONCEPTO DE AMENAZA RUINA Nº CAR:	2773
1.2 ÁREA:	Análisis de Riesgos y Efectos Cambio Climático
1.3 AREA FUNCIONAL:	Conceptos Técnicos
1.4 REFERENCIA CRUZADA RADICADO IDIGER:	2016ER12252
1.5 RESPUESTA OFICIAL No.	R0-88921

2.1 SOLICITANTE:	ALCALDIA LOCAL DE SANTA FE
2.2 LOCALIDAD:	(3) SANTA FE
2.3 UPZ:	(95) LAS CRUCES
2.4 BARRIO O SECTOR CATASTRAL:	SAN BERNARDO
2.5 DIRECCIÓN:	CARRERA 11 No. 5 – 50
2.6 CHIP:	AAA0032TPFZ
2.7 FECHA DE VISITA:	JULIO 26 DE 2016
2.8 POBLACIÓN BENEFICIADA:	1 Persona – 1 Familia
2.9 ÁREA (m2):	150 m² (Aproximadamente)

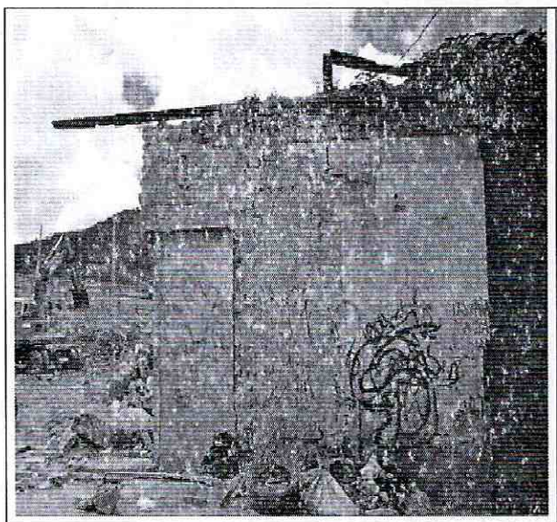
Foto 1. Fachada general del predio objeto del concepto.

Foto 2. Daño severo y colapso de muros.

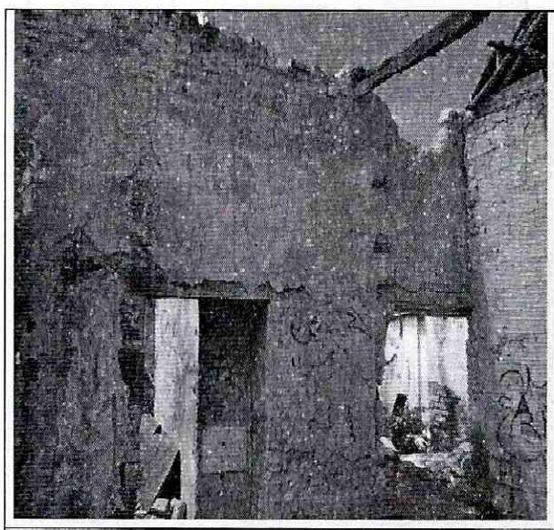
Foto 3. Daño generalizado de los muros internos.

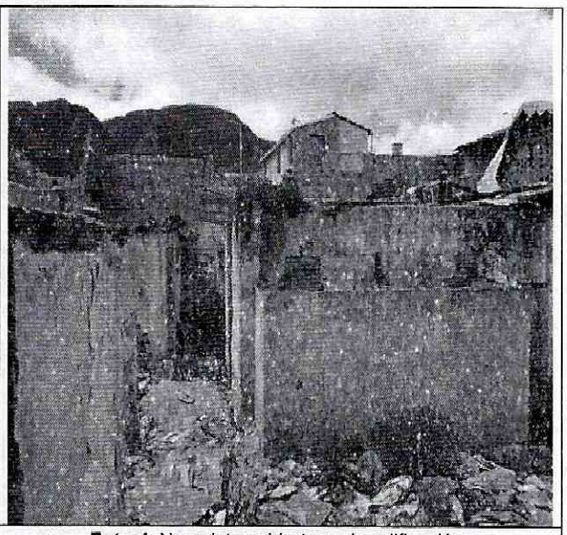
Foto 4. No existe cubierta en la edificación.

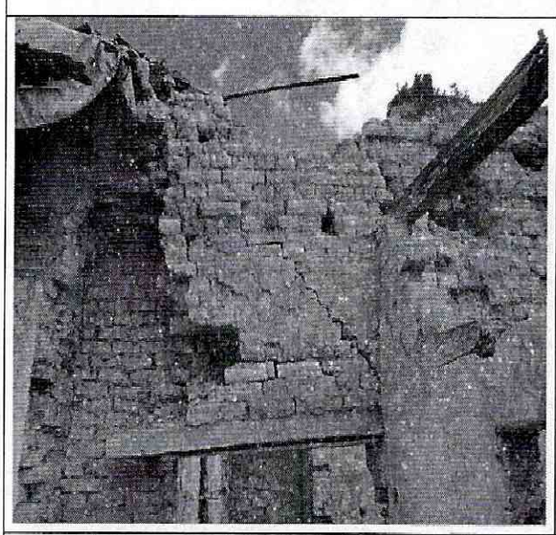
Foto 5. Daños y condiciones inestables de muros internos.

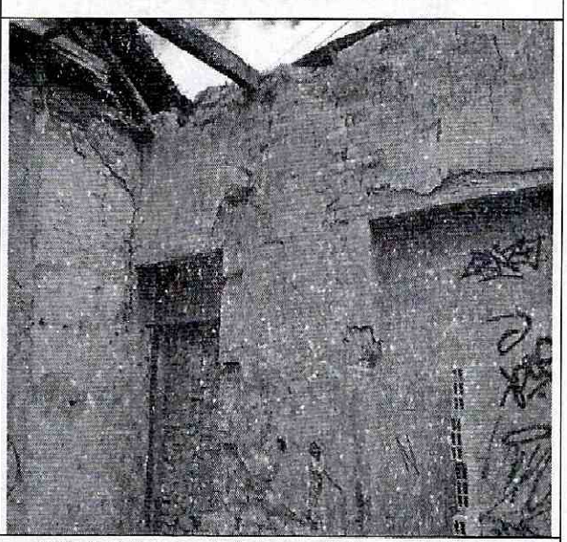
Foto 6. Deterioro y daño severo de los muros internos.

Foto 7. Muros expuestos a deterioro e inestables.

Foto 8. Colapsos parciales y deterioro de muros.
