CONCEPTO TECNICO No. 248

BARRIO : Villas de Kennedy.

UBICACION: Carrera 90 Nº 54-17 Sur.

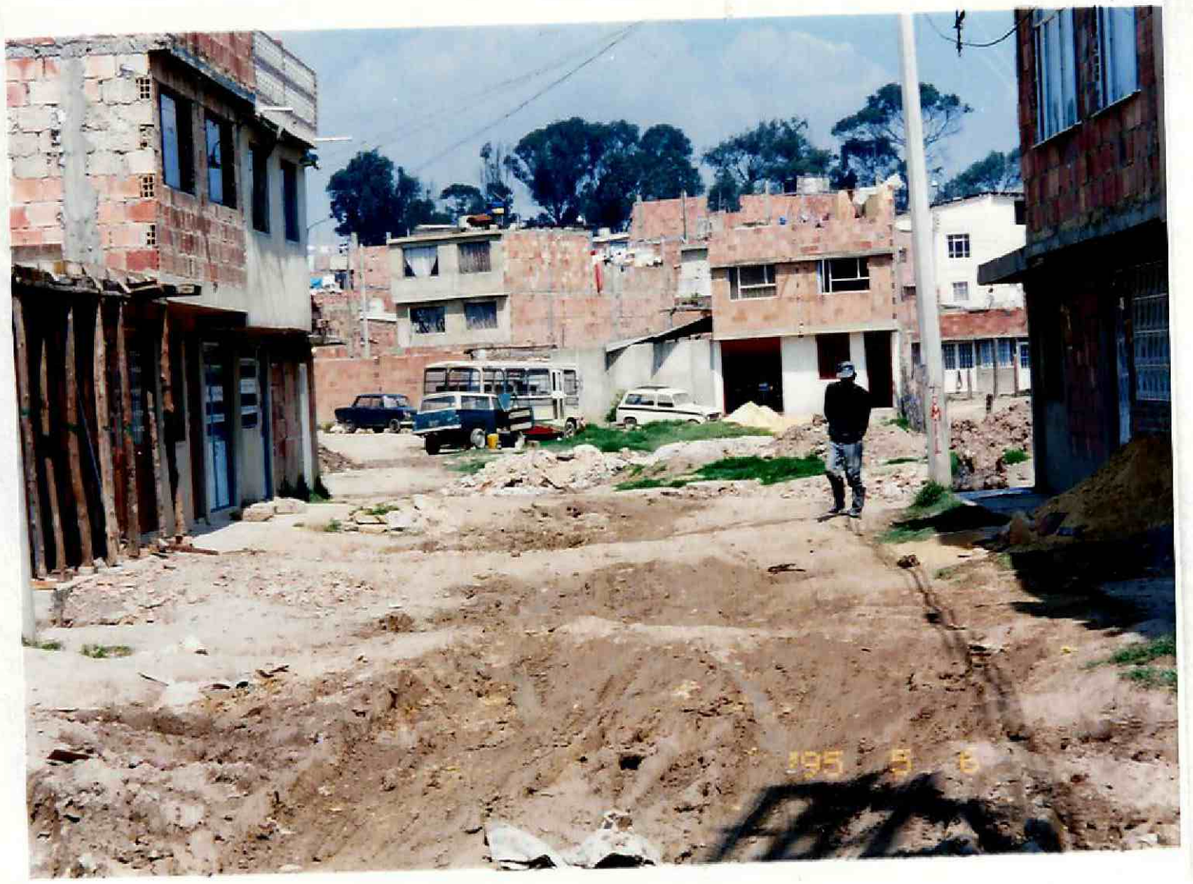
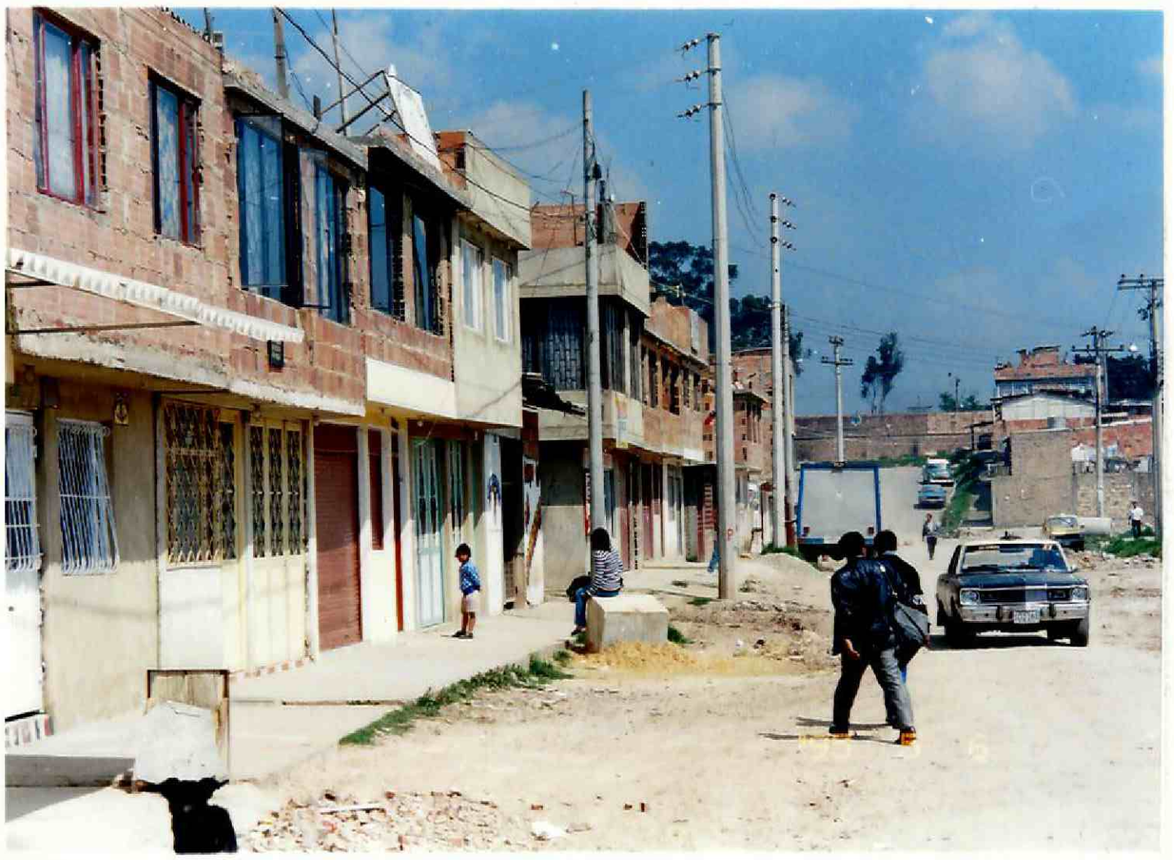
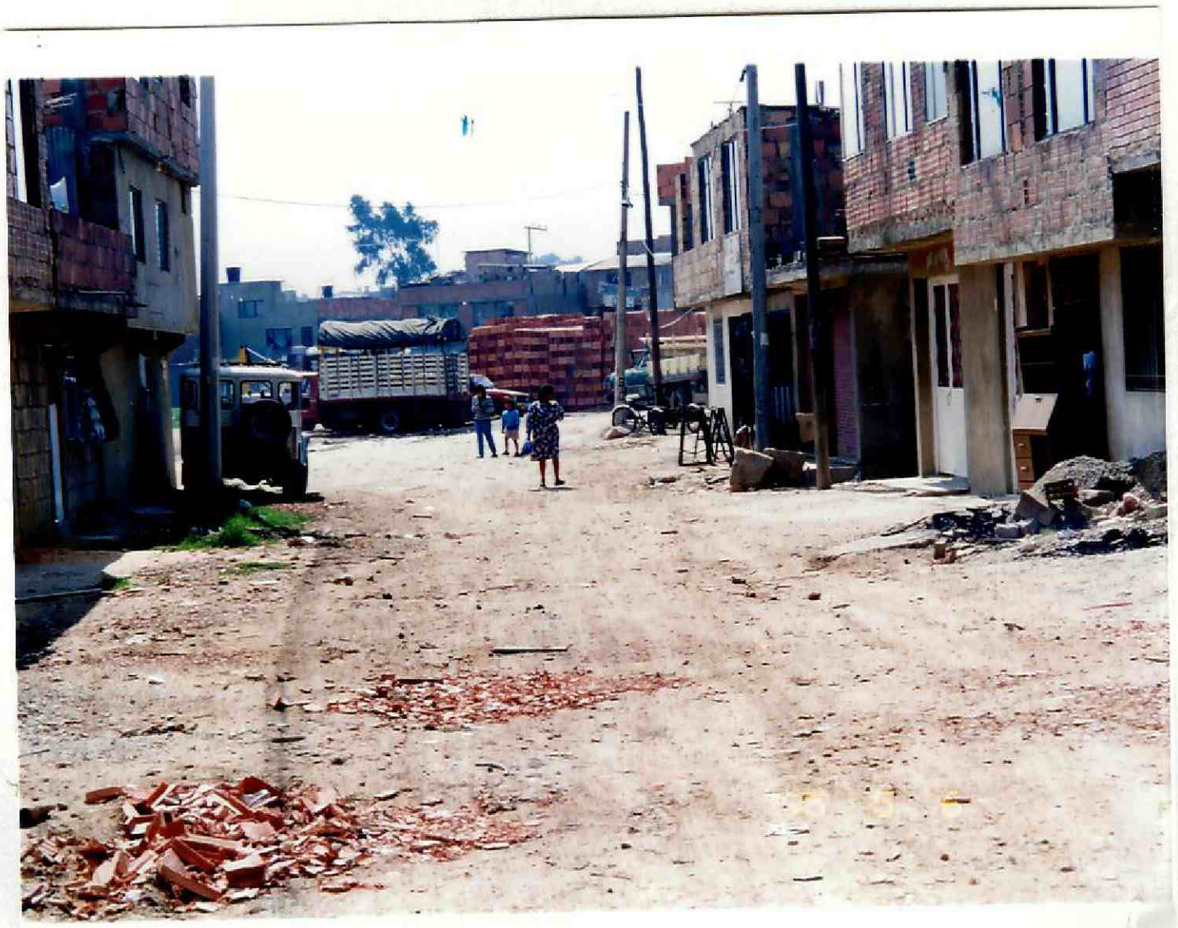
b) JUSTIFICACION TECNICA: Servicio de Agua legaliza-
do, más sin pavimento, aunque
sean demarcados, no presenta ser-
vicio de alcantarillado,

RECOMENDACIONES Y CONSIDERACIONES No se debe cons-
truir en esta zona debido a las
inundaciones q' se presentan en época
invernal.
