DIAGNÓSTICO TÉCNICO DI - 12251
SUBDIRECCIÓN DE ANÁLISIS DE RIESGOS Y EFECTOS DE CAMBIO CLIMÁTICO
COORDINACIÓN DE ASISTENCIA TÉCNICA
RAD IDIGER 2018ER13150 – 2018ER13255

1. DATOS GENERALES DEL EVENTO.

ATENDIÓ:	Jairo Mauricio Diaz Salazar			**SOLICITANTE:** Dirección Local de Educación Rafael Uribe Uribe
CAT:	4	**MOVIL:**	Contratada	
FECHA:	Agosto 28 de 2018	**HORA:**	16:40

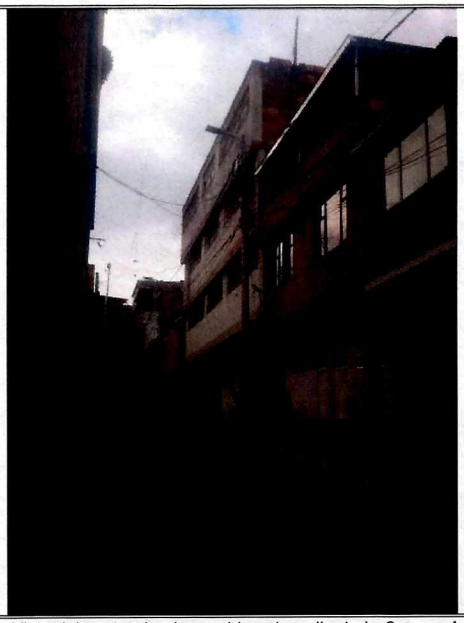
La zona donde se localiza el predio de la Carrera 4 A No. 48 Z – 35 Sur, corresponde a una ladera con una pendiente cercana a los 10°, consolidada urbanísticamente, con vías de acceso vehicular pavimentadas. Dadas la topografía del terreno para el emplazamiento de algunas viviendas se implementaron taludes de corte y/o relleno confinados posiblemente mediante muros en mampostería y pegada *(ver fotografía 1)*.

Fotografía 1. Vista del sector donde se ubica el predio de la Carrera 4 A No. 48 Z – 35 Sur, en el Barrio Diana Turbay de la Localidad Rafael Uribe Uribe.

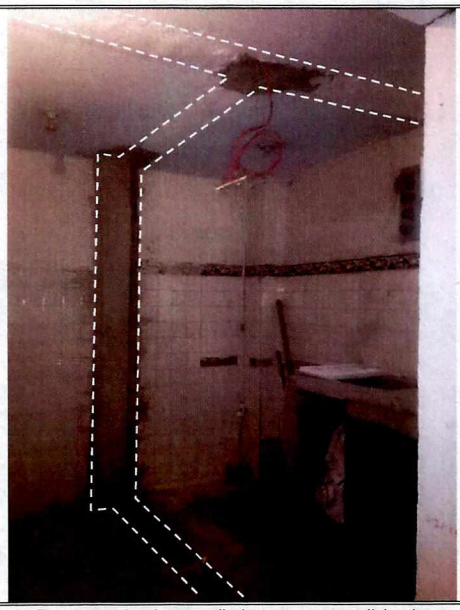
Fotografía 3. Primer nivel de la edificación ubicada en el predio de la Carrera 4 A No. 48 Z – 35 Sur, en el Barrio Diana Turbay de la Localidad Rafael Uribe Uribe.

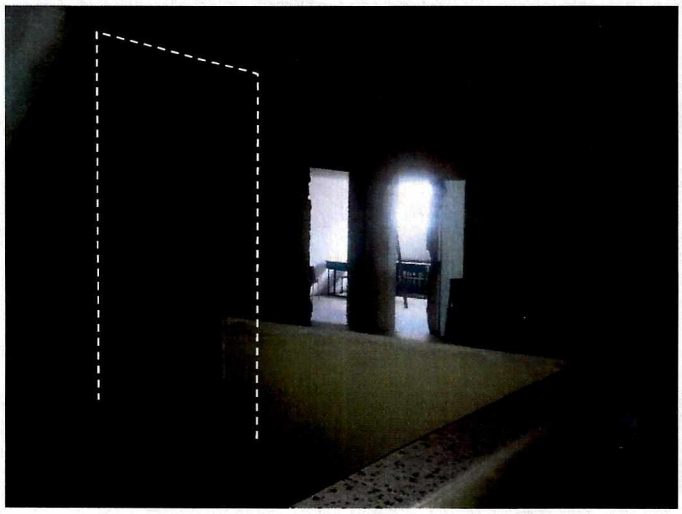
Fotografía 4. Zona en donde se eliminaron muros divisorios para generar espacios con mayor área para uso habitacional en la edificación ubicada en el predio de la Carrera 4 A No. 48 Z – 35 Sur, en el Barrio Diana Turbay de la Localidad Rafael Uribe Uribe.

A la Alcaldía Local Rafael Uribe Uribe, desde sus respectivas competencias, adelantar las gestiones pertinentes encaminadas al control urbanístico en el predio de la Carrera 4 A No. 48 Z – 35 Sur, en el Barrio Diana Turbay, tendientes a verificar la legalidad de las intervenciones de obra que se vienen adelantando en la edificación ubicada en dicho predio y adelantar las actuaciones administrativas a las que haya lugar de ser necesario.
