DIRECCIÓN DE PREVENCIÓN Y ATENCIÓN DE EMERGENCIAS DI- 3293

DIAGNÓSTICO TECNICO No. 3293
COORDINACIÓN DE GESTION TERRITORIAL

DIRECCIÓN:	Calle 76A Sur #18 - 70	**ÁREA:**	
BARRIO:	BOGOTÁ II SECTOR	**POBLACIÓN BENEFICIADA:**	
UPZ:	68 El Tesoro	FAMILIAS 1	PERSONAS 6
LOCALIDAD:	19 Ciudad Bolívar	**PREDIOS EVALUADOS:**	1
NOMBRE:	Garcia González Elisa	**PRIORIDAD:**	1
FECHA DE VISITA:	10-07-2007	**IDENTIFICADOR SIRE**	2005-19-5915

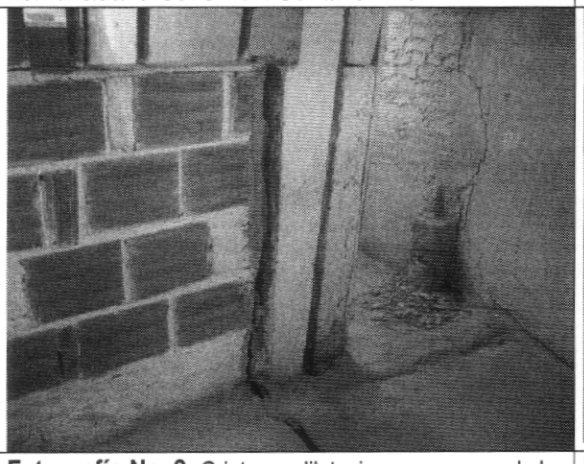
En la visita se observó que se presentan agrietamientos y dilataciones severas en muros, pisos y techo de la vivienda lo cual puede comprometer la seguridad tanto de la vivienda como de los habitantes de la misma y del sector en general, por lo cual a la fecha se presenta un deterioro mayor, que modifica las condiciones de estabilidad establecidas en el diagnóstico técnico DI-2367.

Fotografía No. 2 Grietas y dilatación pared posterior de la vivienda con nomenclatura Calle 76A Sur #18 - 70.

Descripción	Prioridad
Teniendo en cuenta que a la fecha se han modificado las condiciones establecidas en el diagnóstico técnico DI-2367 y que se han presentado cambios significativos que podrían comprometer la habitabilidad en el corto plazo, se recomienda evacuar la vivienda con nomenclatura Calle 76A Sur #18 – 70 habitada por la familia de la señora Elisa García.	1

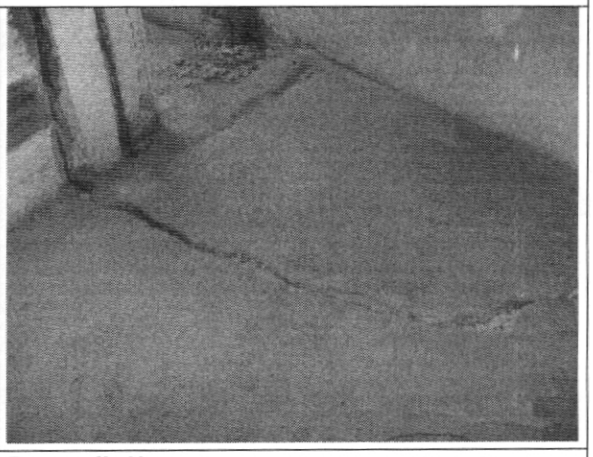
Fotografía No. 3. Grietas y dilataciones en muros de la vivienda con nomenclatura Calle 76A Sur #18 - 70.
