DIRECCIÓN DE PREVENCIÓN Y ATENCIÓN DE EMERGENCIAS

EMERGENCIA No. 1525

DIAGNÓSTICO TÉCNICO No. DI - 2631

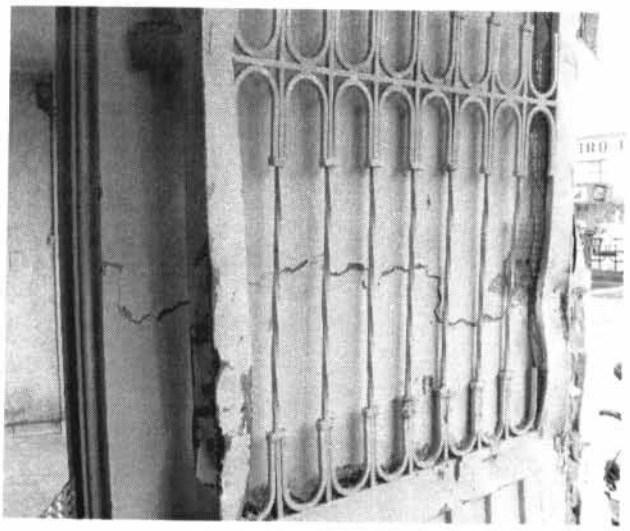
Vehiculo de servicio público (buseta) se estrelló contra la vivienda del señor Darío Sánchez, averiando la puerta del garaje y el automóvil que se encontraba dentro de ella. A nivel estructural, la vivienda está construida con placa – columnas y muros divisorios en bloque de ladrillo. En el impacto, se produjeron fisuras a nivel del pañete de uno de los muros del garaje. En la inspección visual realizada, no se detectaron daños a nivel estructural.

Foto 1 Casa afectada
