DIAGNÓSTICO TÉCNICO – DI-12790
SUBDIRECCIÓN DE ANÁLISIS DE RIESGOS Y EFECTOS DE CAMBIO CLIMÁTICO
GRUPO ASISTENCIA TÉCNICA
RADICADO IDIGER 2019ER798

DIRECCIÓN:	Carrera 1 A No 1A -07	**CHIP Y/O COORDENADAS AREA INSPECCIONADA**	X1:10097 Y1: 98508				
BARRIO CATASTRAL:	El Triunfo	**ÁREA DIRECTA AFECTADA:**	8m^2				
UPZ:	96-Lourdes	**POBLACIÓN ATENDIDA:**	4				
LOCALIDAD:	Santa Fe	**FAMILIAS**	1	**ADULTOS**	3	**MENORES**	1
CHIP:	AAA0033SWZM	**PREDIOS EVALUADOS**	1				
AREA INSPECCIONADA:	30,4m^2	**DOCUMENTO REMISORIO**	CR-32949

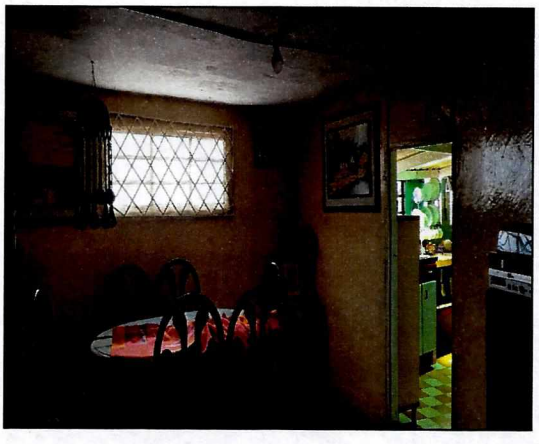
En el predio evaluado, se localiza una vivienda de tres (3) niveles y un sótano, con sistema estructural de muros de carga en mampostería parcialmente confinada, placas de entrepiso en concreto y cubierta liviana en tejas de fibrocemento. Desde el exterior se evidenciaron fisuras horizontales en el muro perimetral del segundo piso con abertura aproximada a 3mm y de longitud cercana a los 30 cm. En el sótano, primer y segundo nivel en el interior del predio no se observaron daños, y en el tercer nivel no se logró el acceso. (Fotografías 2-4)

Fotografía 4. Vista de la sala ubicada en el primer donde no se evidenciaron daños.

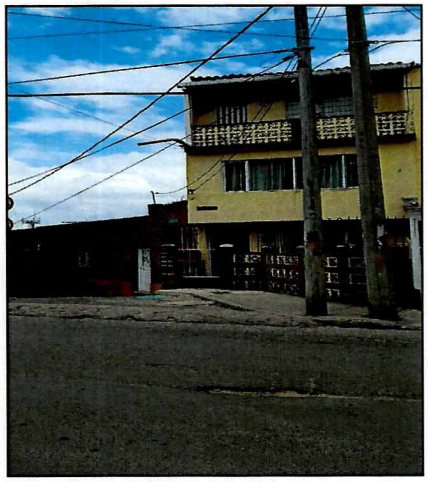
Durante la inspección visual se observa el tránsito de vehículos pesados entre los que se encuentran los buses del Sistema Integrado de Transporte Público – SITP, resaltando que se perciben vibraciones durante el flujo de los mismos en el sector evaluado.

Fotografía 6. Bache frente de la vivienda y reductor de velocidad ubicado en la intersección de la Carrera 1A con Calle 1A

- Teniendo en cuenta el tránsito de vehículos de tipo pesado que circulan por la Carrera 1A; se recomienda al Instituto de Desarrollo Urbano – IDU y a la Secretaria Distrital de Movilidad- SDM, desde sus competencias, determinar si el pavimento está apto para recibir las cargas del tránsito que pasa sobre la carrera 1A y si las vibraciones transmitidas por este tipo de tráfico, pudieren generar daños a las edificaciones del sector evaluado.
