DIAGNÓSTICO TÉCNICO – DI-17705
SUBDIRECCIÓN DE ANÁLISIS DE RIESGOS Y EFECTOS DE CAMBIO CLIMÁTICO
GRUPO ASISTENCIA TÉCNICA
RADICADO IDIGER No. 2022ER9765

DIRECCIÓN:	Calle 168 # 65-37 casa 87	**COORDENADAS ÁREA INSPECCIONADA**			X=101536.48 Y=117098.99		
BARRIO/SECTOR CATASTRAL:	Portales del Norte	**ÁREA DIRECTA AFECTADA:**			20,00 M2		
UPZ:	Britalia	**POBLACIÓN ATENDIDA:**			3		
LOCALIDAD:	11-Suba	**FAMILIAS**	1	**ADULTOS**	3	**MENORES**	-
CHIP:	AAA0128POTO	**PREDIOS EVALUADOS**			1		
AREA INSPECCIONADA	36,00 M2	**DOCUMENTO REMISORIO**			CR-44320

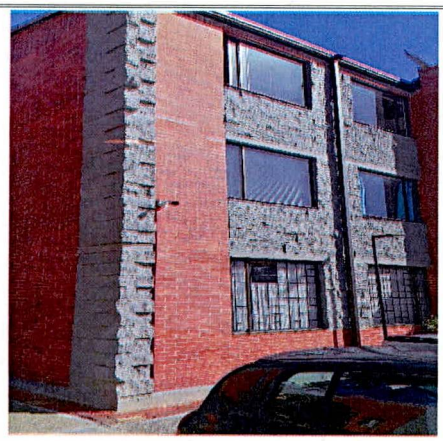
El predio evaluado de la dirección Calle 168 # 65-37 casa 87, corresponde al conjunto residencial Prados de la Sabana etapa 1, donde se emplazan viviendas individuales de 3 niveles, con cubierta liviana a dos aguas, (Ver fotografía 1); edificaciones construidas posiblemente en mampostería, placa entrepiso y pórticos en concreto, la cubierta se encuentra soportada al parecer en vigas pretensadas (Ver fotografía 2); en la verificación realizada al interior se observan las viguetas en concreto que sostienen la cubierta, las cuales se evidencian con grietas de 2mm aproximadamente en sus concretos con tendencia transversal (Ver fotografía 3), igualmente en la parte del altillo, en el muro que llega a este sitio, los mampuestos se observan con escases de mortero de pega, algunos mampuestos ya han sido retirados (Ver fotografía 4). Comenta la señora Celmira Garzón, haberlos retirado por su seguridad de su integridad física. La edificación de tres niveles se observa que en términos generales presenta deficiencias constructivas relacionadas con la ausencia de elementos de pega en los mampuestos y uniformidad en los mismos en los muros internos del altillo.

Fotografía No. 1. Vista general de la edificación de 3 niveles
