DIAGNÓSTICO TÉCNICO DI - 11034
SUBDIRECCIÓN DE ANÁLISIS DE RIESGOS Y EFECTOS DE CAMBIO CLIMÁTICO
COORDINACIÓN DE ASISTENCIA TÉCNICA
RADICADO IDIGER No. 2017ER14147

Estructural – Sin Daños

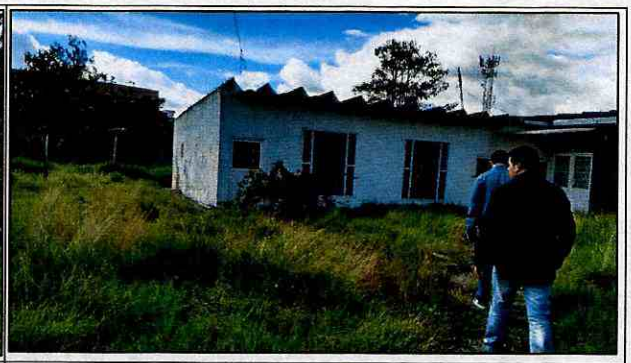
Foto 1. Vista de la vivienda emplazada en el predio de la Carrera 31 No. 4A-78, en el Sector Catastral Comuneros de la Localidad de Puente Aranda.
