1. INFORMACIÓN DE REFERENCIA

1.1 CONCEPTO TÉCNICO No.	**CT-7684**
1.2 ÁREA:	Análisis y Mitigación de Riesgos
1.3 COORDINACIÓN:	Estudios y Conceptos Técnicos
1.4 REFERENCIA CRUZADA RADICADO FOPAE:	2014ER10252
1.5 RESPUESTA OFICIAL No.	RO-72962

2.1 SOLICITANTE:	Curaduría Urbana No 4
2.2 PROYECTO:	VIVIENDA
2.3 LOCALIDAD:	4. San Cristóbal
2.4 UPZ:	32. San Blas
2.5 BARRIO O SECTOR CATASTRAL:	Barrio Buenavista Suroriental
2.6 DIRECCIÓN:	Carrera 10 Este No. 36 A – 03 Sur (*)
2.7 CHIP:	AAA0003TYWF
2.8 MANZANA CATASTRAL:	85
2.9 PREDIO CATASTRAL:	31
2.10 ÁREA (Ha):	0.0090
2.11 FECHA DE VISITA:	Junio 16 de 2014

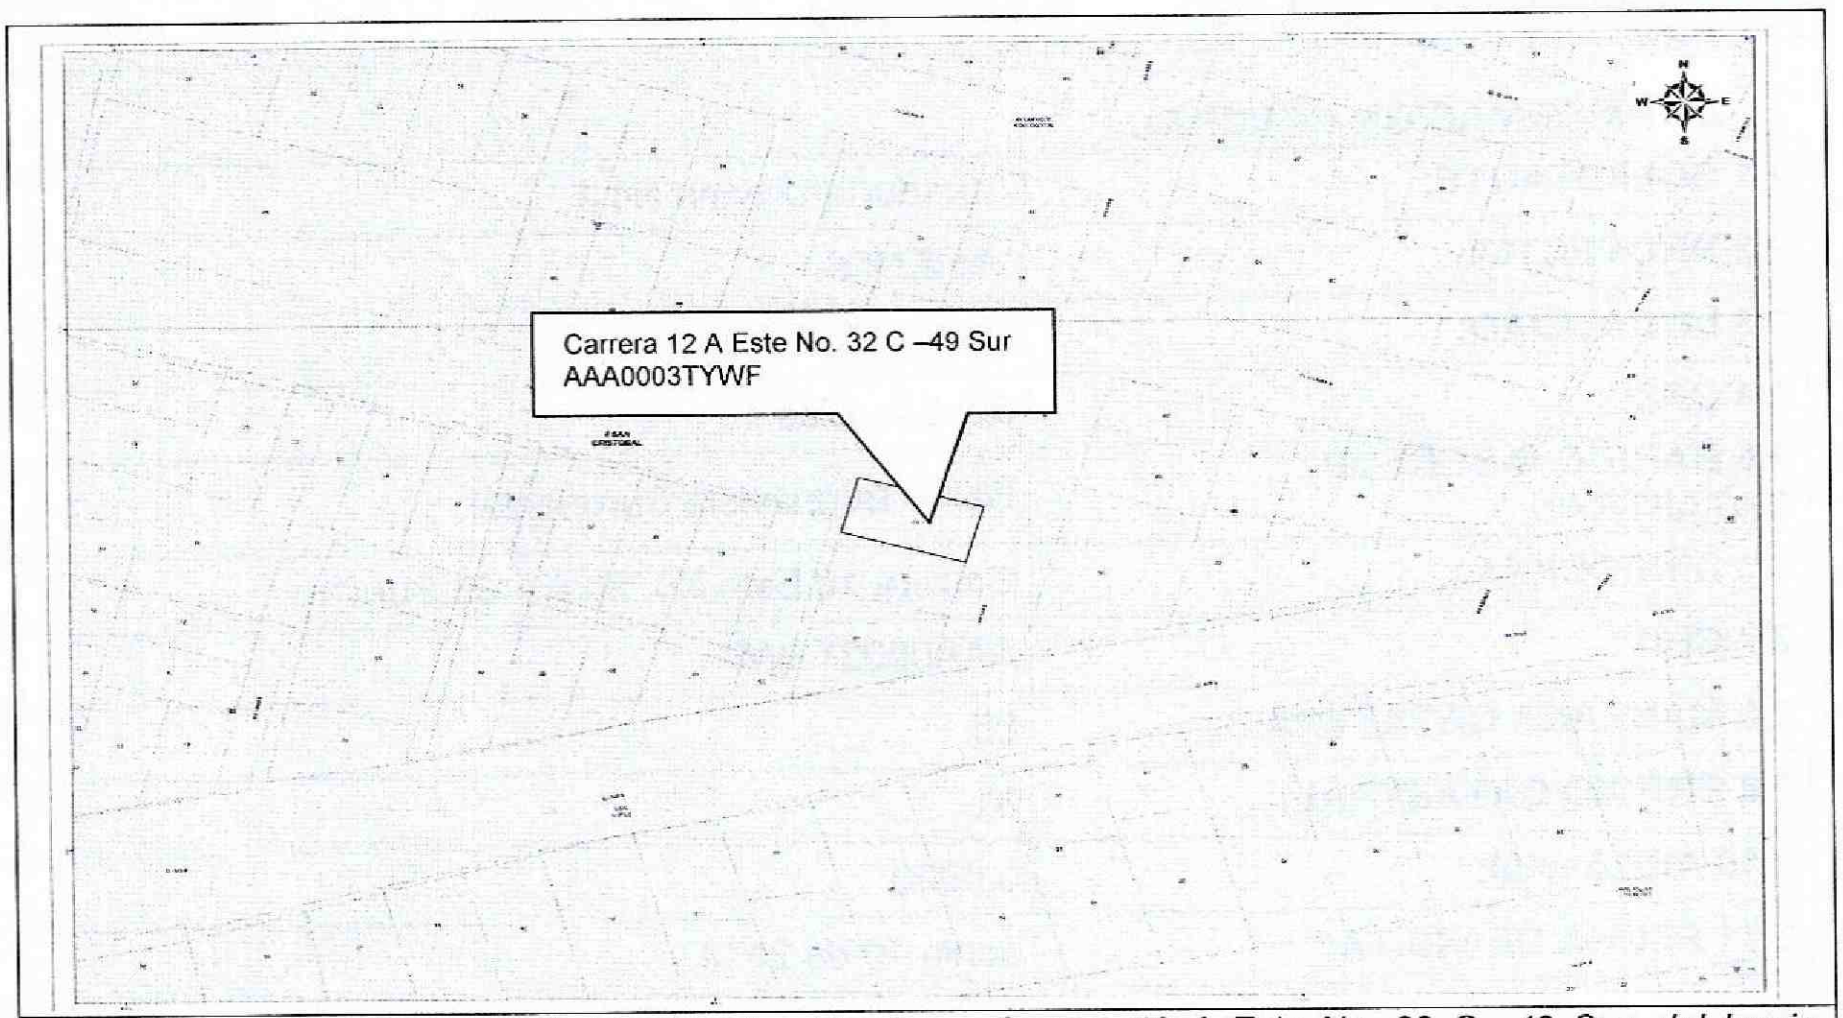
Conforme con el plano normativo de "Amenaza por Remoción en Masa" del Plan de Ordenamiento Territorial de Bogotá – POT, el sector del proyecto ubicado en la Carrera 10 Este No. 36 A – 03 Sur de la Localidad de San Cristóbal, se encuentra en una zona de **AMENAZA MEDIA** por procesos de remoción en masa (Figura 1).

Figura 1. *Localización general del proyecto ubicado en Carrera 12 A Este No. 32 C –49 Sur, del barrio Buenavista Suroriental Zona 4 del barrio Los Alpes en la Localidad de San Cristóbal, en el Plano Normativo de Amenaza por Remoción en Masa del POT (Decreto 190 de 2004), el cual se encuentra en amenaza MEDIA.*

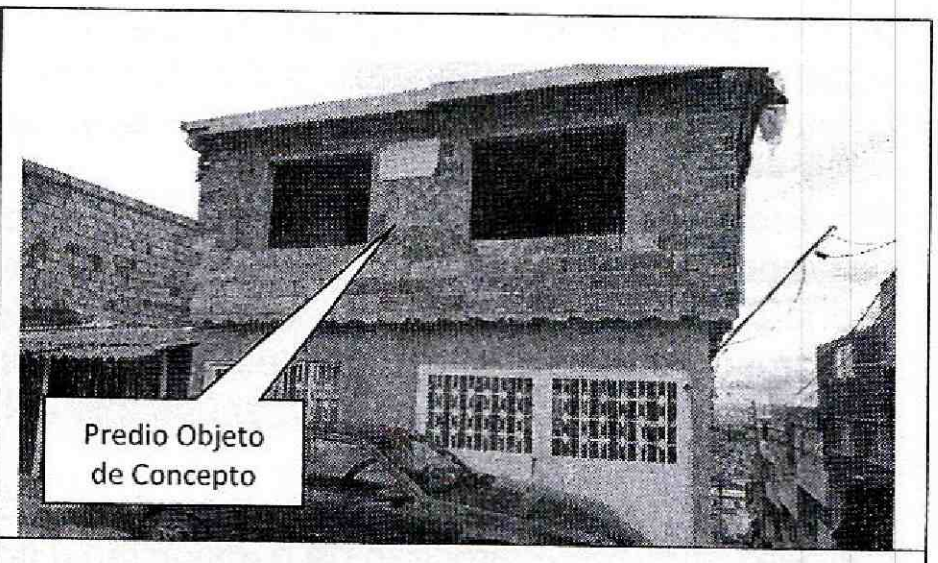
En el momento de la visita técnica al predio objeto del presente concepto técnico, se encontró en el lote una construcción de mampostería de dos (2) niveles, estando el segundo nivel en proceso de construcción. En inmediaciones al predio ni en zonas aledañas se encontraron procesos antiguos ni activos de remoción en masa (Fotografías No 1 y 2).

Fotografía No 1. Panorámica del predio objeto de visita en donde se evidencia un sector consolidado cuyo uso principal es residencial.

Fotografía No. 2. Predio objeto de visita y la pendiente de la vía contigua.
