1.1 CONCEPTO TÉCNICO No. CT:	**7066**
1.2 ÁREA:	Técnica y de Gestión
1.3 COORDINACIÓN:	Investigación y Desarrollo
1.4 REFERENCIA CRUZADA RADICADO FOPAE:	2013ER9239
1.5 RESPUESTA OFICIAL No.	RO-65575

2.1 SOLICITANTE:	CURADURÍA URBANA No. 2
2.2 PROYECTO:	Calle 41 Sur
2.3 LOCALIDAD:	4. San Cristóbal
2.4 UPZ:	50. La Gloria
2.5 BARRIO O SECTOR CATASTRAL:	San José Sur Oriental
2.6 DIRECCIÓN:	Calle 41 Sur No. 11 – 14 Este
2.7 CHIP:	AAA0160HCLW
2.8 MANZANA CATASTRAL:	7
2.9 PREDIO CATASTRAL:	36
2.10 ÁREA (Ha):	0.0067 (*)
2.11 FECHA DE VISITA:	25 de Julio de 2013

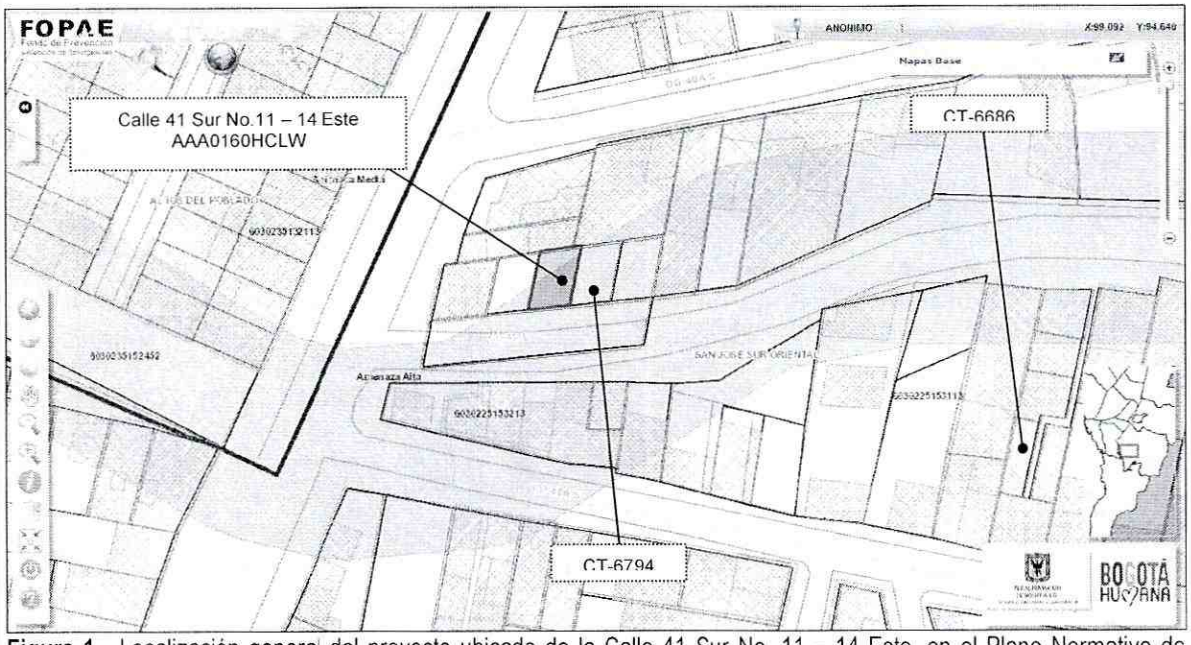
Conforme con el plano normativo de "Amenaza por Remoción en Masa" del Plan de Ordenamiento Territorial de Bogotá – POT, el sector del proyecto ubicado en la Calle 41 Sur No. 11 – 14 Este, de la Localidad de San Cristóbal, se encuentra en una zona de *Amenaza Alta y Media* por procesos de remoción en masa (Figura 1).

Figura 1. Localización general del proyecto ubicado de la Calle 41 Sur No. 11 – 14 Este, en el Plano Normativo de Amenaza por Remoción en Masa del POT, el cual se encuentra en *Amenaza Alta y Media*.

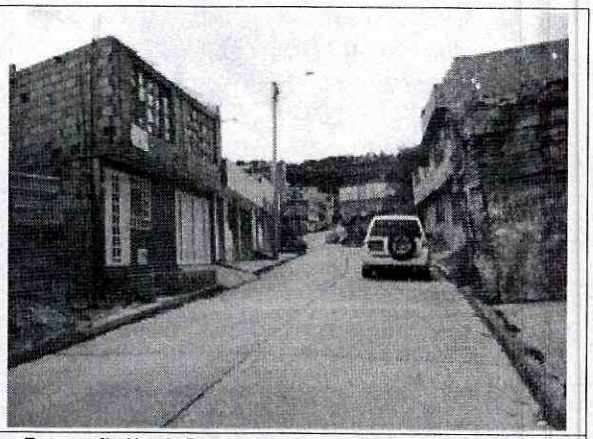
En el momento de la visita técnica al predio objeto de consulta, se encontró construida una (1) edificación de dos (2) pisos, con un sistema estructural en mampostería parcialmente confinada, teniendo en cuenta que la descripción corresponde sólo a una inspección visual que involucró únicamente la parte externa de la edificación.

Con base en la verificación técnica se pudo establecer que el predio en mención no presenta evidencias de afectación directa por procesos de remoción en masa, ni de carácter local, ni de carácter general en la ladera o zonas aledañas al predio evaluado. Igualmente, se pudo establecer que en las edificaciones aledañas no se evidenciaron daños o patologías que permitieran identificar o definir la presencia de procesos de inestabilidad geotécnica en el área del proyecto. No obstante, lo anterior, se advierte que cualquier intervención que se realice debe tener en cuenta la presencia de infraestructura aledaña por lo que el responsable del proyecto debe garantizar en todo momento la estabilidad general del lote y su entorno.

Fotografía No. 1. Predio donde se desarrollará el proyecto ubicado en la Calle 41 Sur No. 11 – 14 Este.

- Teniendo en cuenta los aspectos observados y evaluados en este concepto técnico, se considera que para la construcción del proyecto ubicado en la Calle 41 Sur No. 11 – 14 Este, de la Localidad de San Cristóbal, **NO SE REQUIERE** adelantar la FASE II del estudio detallado de amenaza y riesgo por remoción en masa, de acuerdo con lo establecido en la Resolución 227 de 2006; por otra parte, esto no exime al constructor del cumplimiento del resto de la normatividad vigente (Norma Sismo Resistente – Código de Construcción – Resolución de Legalización, etc.).

- Desde el punto de vista de riesgo por remoción en masa, el FOPAE recomienda la realización de un estudio geotécnico y de estabilidad de taludes que cumpla con los requisitos establecidos en el Reglamento Colombiano de Construcción Sismo Resistente NSR – 10 y en especial con lo establecido en el Título H de ese reglamento. Dicho estudio debe contemplar la evaluación de estabilidad de las intervenciones y el diseño detallado de las medidas de estabilización correspondientes para todas las etapas de construcción, especialmente en los taludes de corte y excavaciones que se tenga proyectados.
