DIAGNÓSTICO TÉCNICO – DI No. 12056
SUBDIRECCIÓN DE ANÁLISIS DE RIESGOS Y EFECTOS DE CAMBIO CLIMÁTICO
GRUPO ASISTENCIA TÉCNICA
EVENTO SIRE No. 5039850

DIRECCIÓN:	Carrera 8 A Este # 30-41 Sur. Casas 36, 37, 34 y 35.	**COORDENADAS AREA INSPECCIONADA**			X: 99097.92 Y: 95880.35		
SECTOR CATASTRAL:	Santa Inés Sur.	**ÁREA DIRECTA AFECTADA:**			400 m² aprox.		
UPZ:	32 - San Blas.	**POBLACIÓN ATENDIDA:**			15 Aprox.		
LOCALIDAD:	4 – San Cristóbal.	**FAMILIAS**	4	**ADULTOS**	10	**MENORES**	5
CHIP:	AAA0191YXPP y otros	**PREDIOS EVALUADOS**			4		
AREA INSPECCIONADA	400 m² aprox.	**DOCUMENTO REMISORIO**			CR-30932.

Estructural/ Asentamiento diferencial.

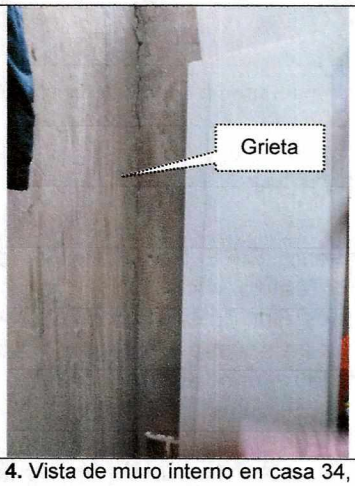
Las casas 34, 35, 36 y 37 que se ubican en el predio de la referencia, cuentan con dos y tres niveles, construidas en sistema estructural de muros de carga en mampostería de cavidad reforzada, placa de entrepiso en concreto y muros divisorios y de fachada en mampostería de arcilla cocida. Las viviendas presentan grietas y fisuras de carácter leve, que se pronuncian, un poco más en las casas 36 y 37 (ver fotografías 3 y 4); estas grietas alcanzan los dos milímetros de abertura y son de tendencia diagonal.

Posiblemente los daños observados en las casas 34, 35, 36 y 37 que se ubican en el predio de la referencia, están asociadas a asentamientos diferenciales de la cimentación; situación anterior que no es posible precisar con base en la inspección visual realizada.

Fotografía 3. Vista de muro de fachada en casa 36, se observa grieta de tendencia diagonal.

- Al responsable y/o responsables de las casas 34, 35, 36 y 37, ubicadas en el predio de la referencia, para identificar la causa y las acciones a implementar en las viviendas, donde se identifica daño en muros, es necesario adelantar estudios detallados de patología estructural. Las acciones a implementar se deben desarrollar garantizando que se cumplan los requerimientos establecidos en el Decreto No. 926 del 19 de marzo de 2010 y el Decreto No. 340 del 13 Febrero de 2012, Reglamento Colombiano de Construcción Sismo Resistente NSR-10 de acuerdo con la normatividad vigente, con el ánimo de garantizar durante la vida útil las condiciones más adecuadas para su uso.
