DIAGNÓSTICO TÉCNICO – DI-13588
SUBDIRECCIÓN DE ANÁLISIS DE RIESGOS Y EFECTOS DEL CAMBIO CLIMÁTICO
GRUPO ASISTENCIA TÉCNICA
RADICADO IDIGER 2019ER13942 – 2019ER13957 – 2019ER15298 – 2019ER15289 – 2019ER15329
EVENTO SIRE 5339050

5. ESCENARIO DE RIESGO : Construcciones – Funcionamiento / Operación de edificaciones

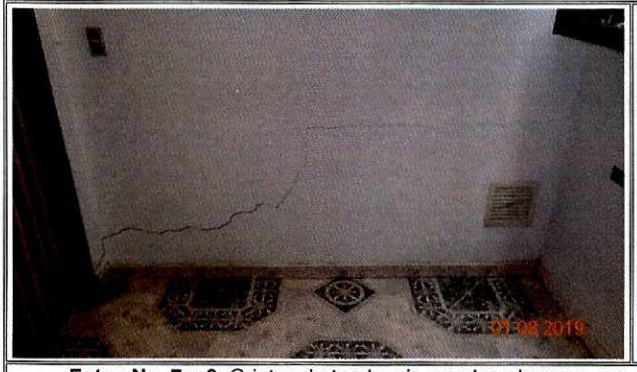
Teniendo como referencia el Diagnostico Técnico DI-12254, para el cual se realizó visita el día 19 de julio de 2018, se identifica un aumento en los daños descritos en el mismo relacionados con grietas de tendencia escalonada, verticales y horizontales en los muros divisorios y perimetrales, con aberturas de hasta 3.0 centímetros y longitudes que varían entre 1.5 metros y 3.5 metros, al igual que daños (grietas, fisuras y humedades) en la losa de entrepiso que conforma la vivienda.

Asentamientos diferenciales por actividades constructivas y edificaciones emplazadas en los predios aledaños.

Foto No. 3 y 4. Grietas de tendencia escalonada en muros divisorios primer nivel de la vivienda – Fotografía 01/08/2019

- Al responsable y/o responsables del predio de la Carrera 29 No. 40A-29 / 31, en el Sector Catastral Las Américas de la Localidad de Teusaquillo, acoger la recomendación de evacuación temporal y preventiva de la unidad habitacional localizada en el primer nivel, hasta tanto se garanticen las condiciones de estabilidad y habitabilidad de la vivienda.

- Al responsable y/o responsables del predio de la Carrera 29 No. 40A-29 / 31, en el Sector Catastral Las Américas de la Localidad de Teusaquillo, acoger la recomendación de restricción parcial de uso del segundo nivel, hasta tanto se garanticen las condiciones de estabilidad y habitabilidad de la vivienda.
