DIRECCIÓN DE PREVENCIÓN Y ATENCIÓN DE EMERGENCIAS

CONCEPTO TÉCNICO No. CT - 5109

Localidad	4. SAN CRISTÓBAL
UPZ	50. LA GLORIA
Barrio o Sector Catastral	LA GLORIA
Dirección	CALLE 44 SUR # 7 – 07 ESTE
CHIP	AAA0004NDDM
Información Catastral	MANZANA 35, PREDIO 11
Fecha de Visita	19 DE DICIEMBRE DE 2007
Área (Ha)	0.0100
Solicitante	CURADURÍA URBANA No. 5
Tipo de Amenaza	REMOCIÓN EN MASA

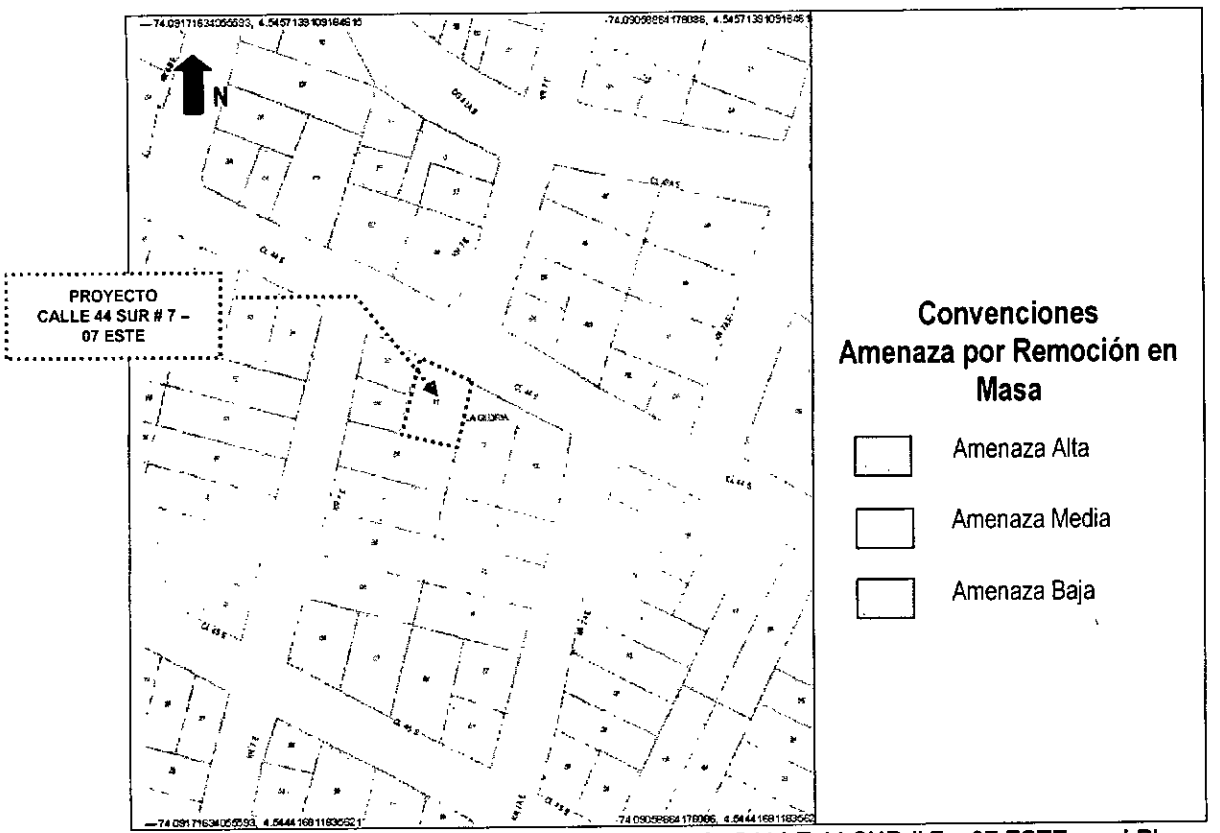
De acuerdo con el plano normativo "Amenaza por remoción en masa" del Plan de Ordenamiento Territorial de Bogotá – POT (Decreto 190 de 2004, por el cual se compilan los decretos 619 de 2000 y 469 de 2003), el sector donde se localiza el predio de la CALLE 44 SUR # 7 – 07 ESTE, se encuentra en una zona de AMENAZA MEDIA por procesos de remoción en masa (Figura No. 1).

Figura No.1 – Localización del Predio ubicado en la CALLE 44 SUR # 7 – 07 ESTE en el Plano Normativo de Amenaza por Remoción en Masa del POT.

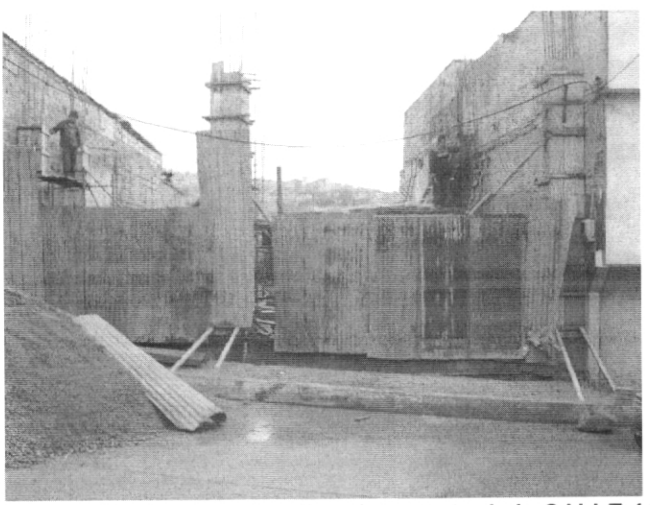
De acuerdo con la inspección visual, la construcción se hará en un lote medianero en el cual, no se observan evidencias de inestabilidad que permitan inferir movimientos generalizados del terreno.

Actualmente, el predio corresponde a un lote en el que se ha construido parte de una edificación, sobre un talud de corte donde se ha colocado un relleno para nivelar el terreno; en el momento de la visita, no se evidencian daños que permitan inferir procesos de inestabilidad activos dentro del área que ocupará la edificación.

Foto 1. Aspecto general del predio donde se localiza el proyecto de la CALLE 44 SUR # 7 – 07 ESTE en la localidad de San Cristóbal.

Desde el punto de vista de riesgo por remoción en masa, la DPAE recomienda la realización de un estudio geotécnico y de cimentaciones que cumpla con los requisitos establecidos en la Norma Colombiana de Diseño y Construcción Sismo Resistente NSR – 98 y en especial lo establecido en el Título H de la misma. Dicho estudio debe contemplar la evaluación de estabilidad de las intervenciones y el diseño de las medidas de estabilización correspondientes; para los cortes del terreno, se tendrán en cuenta los empujes de tierra generados por condiciones morfológicas, los esfuerzos inducidos por eventos sísmicos, así como las sobrecargas generadas por las edificaciones y vías adyacentes.
