1. INFORMACIÓN DE REFERENCIA

1.1 CONCEPTO TÉCNICO No. CT:	CT-7845
1.2 ÁREA:	Subdirección de Análisis de Riesgos y Efectos de Cambio Climático
1.3 COORDINACIÓN:	Estudios y Conceptos Técnicos
1.4 REFERENCIA CRUZADA RADICADO IDIGER:	2014ER19841
1.5 RESPUESTA OFICIAL No.	RO-73894

2.1 SOLICITANTE:	Jesús Alberto Valverde Tello
2.2 PROYECTO:	Multifamiliar
2.3 LOCALIDAD:	4. San Cristóbal
2.4 UPZ:	32.San Blas
2.5 BARRIO O SECTOR CATASTRAL:	San Cristóbal Sur
2.6 DIRECCIÓN:	Calle 18 Sur No. 11A-36 Este(*)
2.7 CHIP:	AAA0155KSWW
2.8 MANZANA CATASTRAL:	56
2.9 PREDIO CATASTRAL:	13
2.10 ÁREA (Ha):	0.0102
2.11 FECHA DE VISITA:	noviembre 05 de 2014

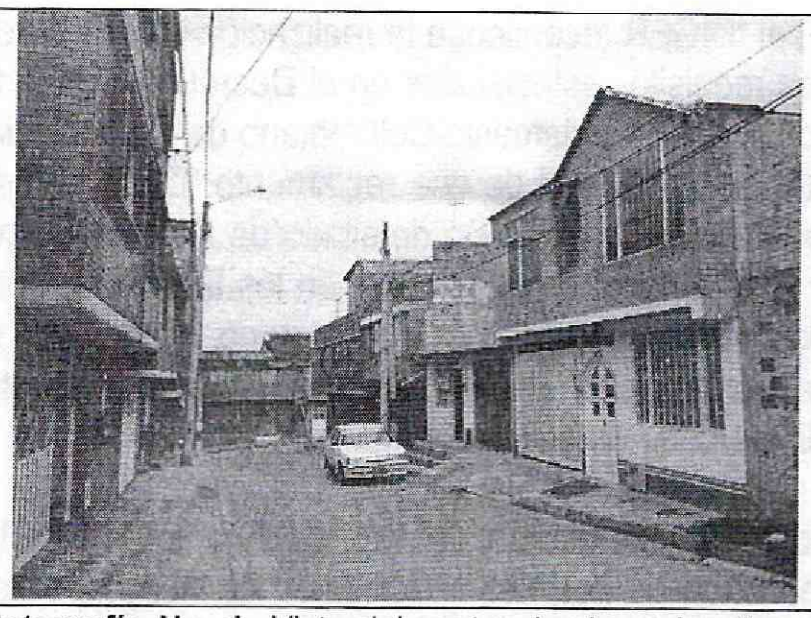
La zona de interés cuenta con un uso de suelo urbano, que corresponde a un sector consolidado con densidad de construcción alta principalmente residencial, en un terreno con pendiente media (suavemente inclinada a inclinada), contando con vías principales y secundarias pavimentadas. En el sector se encuentran edificaciones hasta de tres 3 niveles de altura, las cuales cuentan con sistemas estructurales de tipo mampostería semiconfinado en su mayoría. En el momento de la verificación técnica adelantada, las edificaciones en el sector no evidenciaban daños o rasgos que permitan identificar o definir la presencia de procesos de remoción en masa activos en el área del proyecto (Fotografía 1 y 2).

Fotografía No. 1. Vista del sector donde se localiza el proyecto de la Calle 18 Sur No. 11A-36 Este, donde se evidencia un sector consolidado cuyo uso es principalmente residencial.

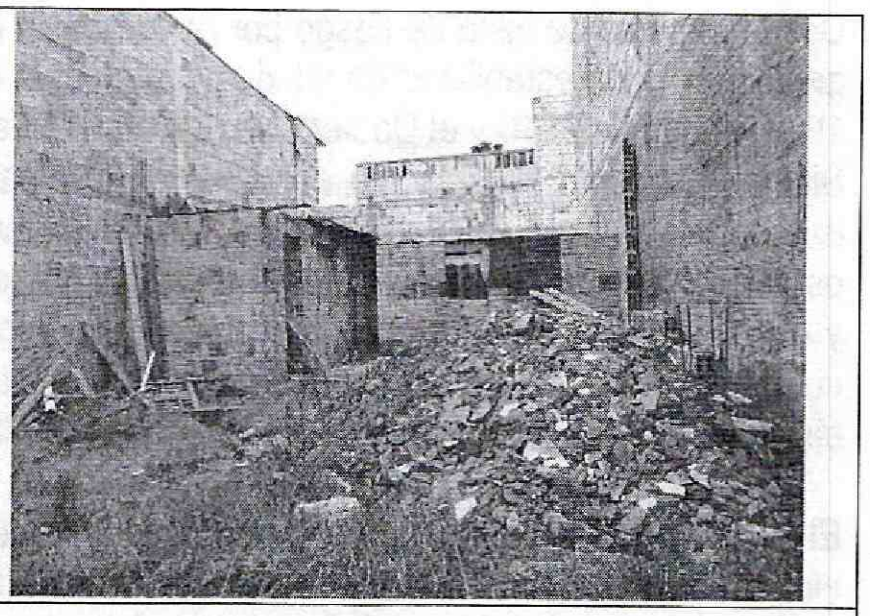
Fotografía No. 2. Vista del predio de la Calle 18 Sur No. 11A-36 Este.

Con base en la inspección visual realizada al momento de la visita técnica, en el predio de la Calle 18 Sur No. 11A-36 Este se identificó un predio con un cerramiento frontal dentro del cual se encuentra una edificación de un (1) nivel en construcción (Fotografía 2). A pesar de lo anterior, se advierte que cualquier intervención que se realice, debe tener en cuenta la presencia de la infraestructura aledaña, por lo que el responsable del proyecto debe garantizar en todo momento la estabilidad general del lote y su entorno, lo anterior enmarcado en el Artículo 32 del Decreto Distrital 172 de 2014 y de conformidad con el Artículo 42 de la Ley 1523 de 2012.
