ÁREA DE ANÁLISIS DE RIESGOS
CONCEPTO TÉCNICO Nº 3739

ENTIDAD SOLICITANTE:	CAJA DE VIVIENDA POPULAR
LOCALIDAD:	CIUDAD BOLÍVAR
BARRIO:	**JERUSALÉN SECTOR PRADERA – LA ESPERANZA**
TIPO DE RIESGO:	Por remoción en masa.
FECHA DE EMISIÓN:	31 de mayo de 2002
VIGENCIA:	Temporal, mientras no se modifiquen significativamente las condiciones físicas del sector o se realicen obras de mitigación.

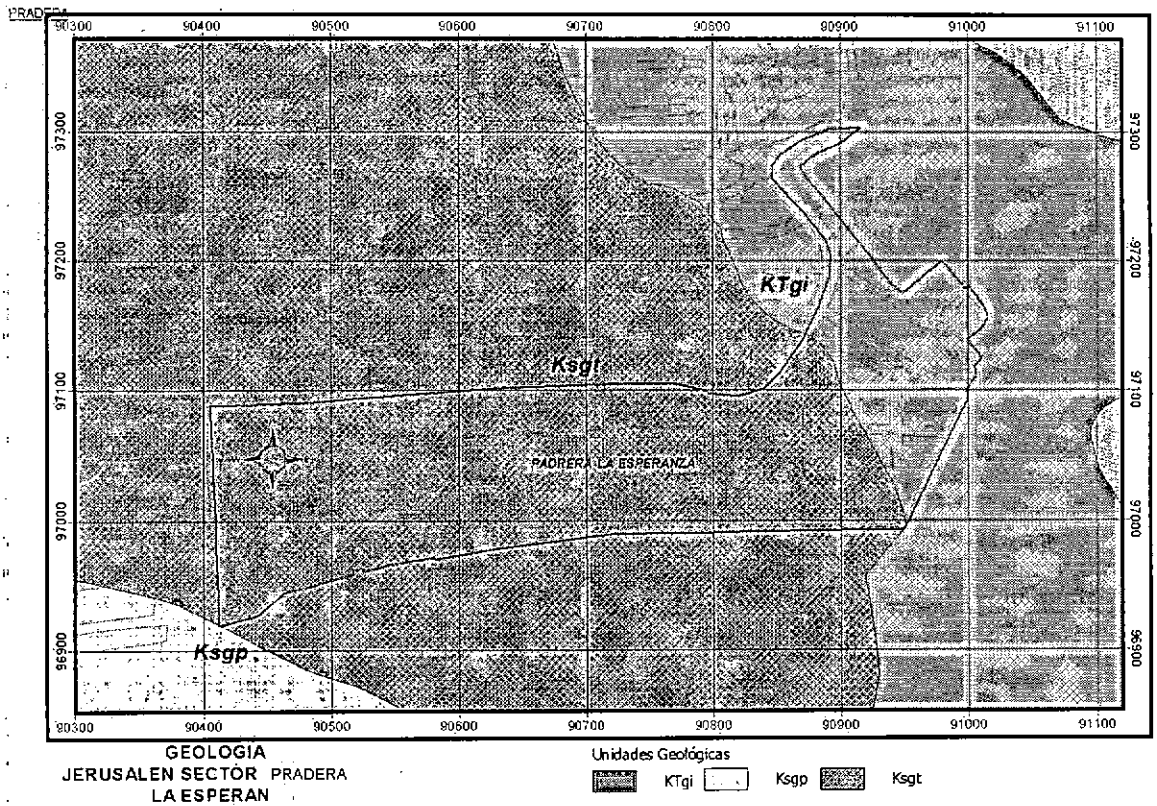
La parte del barrio que fue evaluada se emplaza sobre rocas del Cretáceo Superior, correspondientes al Grupo Guadalupe:

4.1.1 Grupo Guadalupe, Formación Arenisca Tierna, Ksgt; Areniscas de grano grueso a conglomerático, con intercalaciones delgadas de lodolitas, limolitas y arcillolitas.

4.1.2 Formación Guaduas, Conjunto Inferior, Ktgi; Arcillolitas grises oscuras.

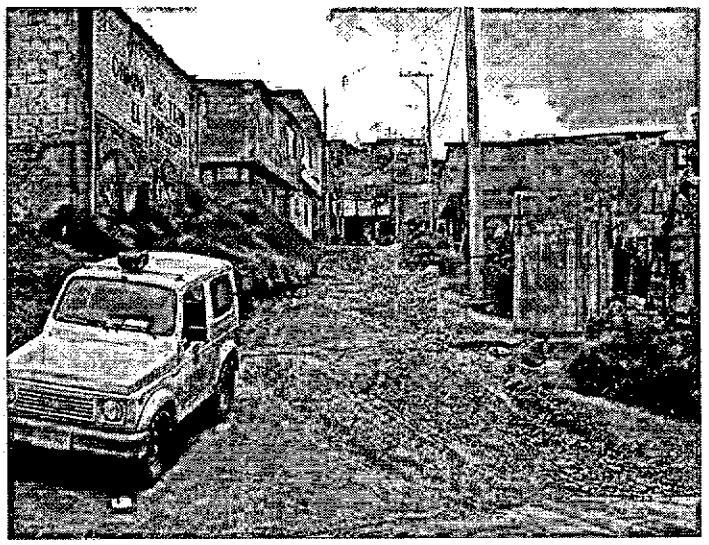
Se presentan algunos rasgos de degradación y/o erosión en sitios puntuales, los cuales están asociados a las zonas que se encuentran sin pavimentar.

Fotografía N° 1: Se aprecia una vista general del estado de varias de las vías del barrio, por lo que es recomendable pavimentarlas y darle un adecuado manejo a las aguas pluviales
