1.1 CONCEPTO TÉCNICO No.	**CT-7273**
1.2 ÁREA:	Análisis y Mitigación de Riesgos
1.3 COORDINACIÓN:	Estudios y Conceptos Técnicos
1.4 REFERENCIA CRUZADA RADICADO FOPAE:	2013ER21759
1.5 RESPUESTA OFICIAL No.	RO-68350

2.1 SOLICITANTE:	Curaduría Urbana No. 2
2.2 PROYECTO:	"Gloria Patricia Cortés"
2.3 LOCALIDAD:	11. Suba
2.4 UPZ:	28. El Rincón
2.5 BARRIO O SECTOR CATASTRAL:	S.C. Los Naranjos
2.6 DIRECCIÓN:	Carrera 87 A No. 129 B - 09
2.7 CHIP:	AAA0128WPZM
2.8 MANZANA CATASTRAL:	59
2.9 PREDIO CATASTRAL:	25
2.10 ÁREA (Ha):	0.0033
2.11 FECHA DE VISITA: **FECHA DE EMISIÓN:**	Noviembre 20 de 2013 Febrero 27 de 2014

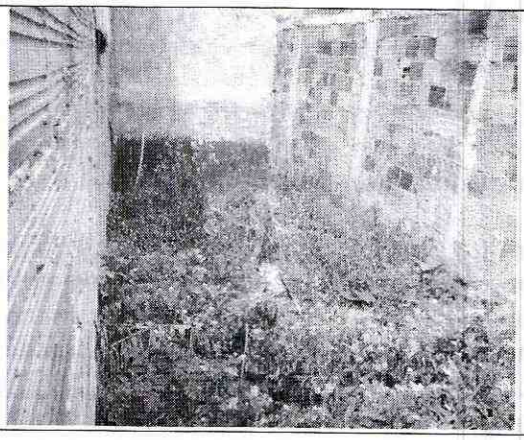
En el momento de la visita técnica, en el predio objeto del presente concepto técnico, se encontró un lote vacío con cerramiento de fachada con tejas metálicas y material de recuperación. No se observaron evidencias de afectación por procesos de remoción en masa de carácter local ni de carácter general en el área del proyecto o sus zonas aledañas (Fotografías No. 1 y 2).

Fotografía No 1. Vista del predio objeto de análisis.
