1.1 CONCEPTO TÉCNICO No. CT:	**6727**
1.2 ÁREA:	Técnica y de Gestión
1.3 COORDINACIÓN:	Investigación y Desarrollo
1.4 REFERENCIA CRUZADA RADICADO FOPAE:	2012ER20958
1.5 RESPUESTA OFICIAL No.	RO-60678

2.1 SOLICITANTE:	CURADURÍA URBANA No. 5
2.2 PROYECTO:	Kr 5 No. 57 - 25
2.3 LOCALIDAD:	2. CHAPINERO
2.4 UPZ:	90. PARDO RUBIO
2.5 BARRIO O SECTOR CATASTRAL:	Bosque Calderón
2.6 DIRECCIÓN:	Carrera 5 No. 57 - 25
2.7 CHIP:	AAA0090DMTO
2.8 MANZANA CATASTRAL:	09
2.9 PREDIO CATASTRAL:	14
2.10 ÁREA (Ha):	0.028(*)
2.11 FECHA DE VISITA:	Diciembre 14 de 2012

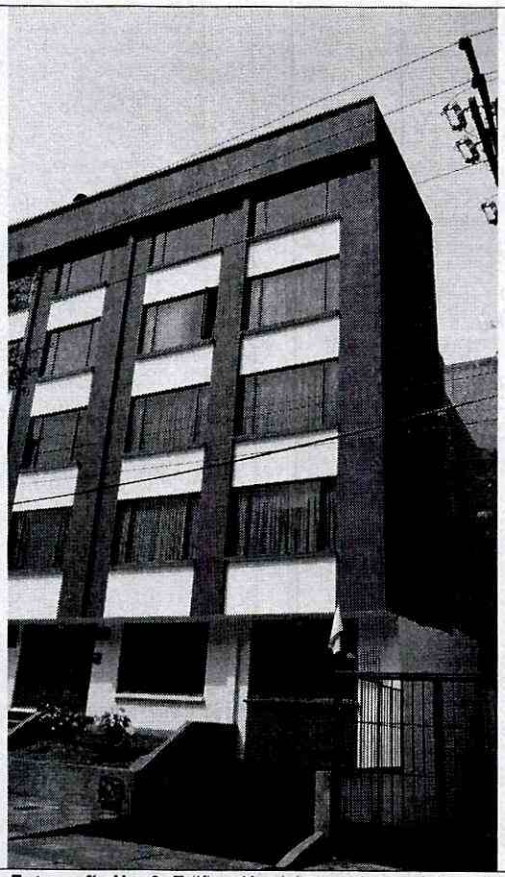
Con base en la inspección visual se pudo establecer que el predio en mención no presenta evidencias de afectación por procesos de remoción en masa, ni de carácter local, ni de carácter general en la ladera o zonas aledañas al predio evaluado. Sin embargo, considerando la presencia de depósitos coluviales en el área por intervenir, donde se proyectan excavaciones que podrían desconfinar el terreno si no se interviene apropiadamente, se recomienda que se adelanten los estudios geotécnicos pertinentes, que permitan garantizar en todo momento taludes de excavación estables y obras de contención seguras y confiables, ofreciendo no solo condiciones de estabilidad para el proyecto sino también para las edificaciones e infraestructuras aledañas.

Fotografía No. 1. Predio localizado en la Cra 5 No. 57 - 25.
